## 山西省翼城县上交庙保护修缮工程设计方案

项目名称：山西省翼城县上交庙保护修缮工程设计方案

项目地点：山西省临汾市翼城县桥上镇上交村

设计单位：山西省文化遗产规划研究院有限责任公司

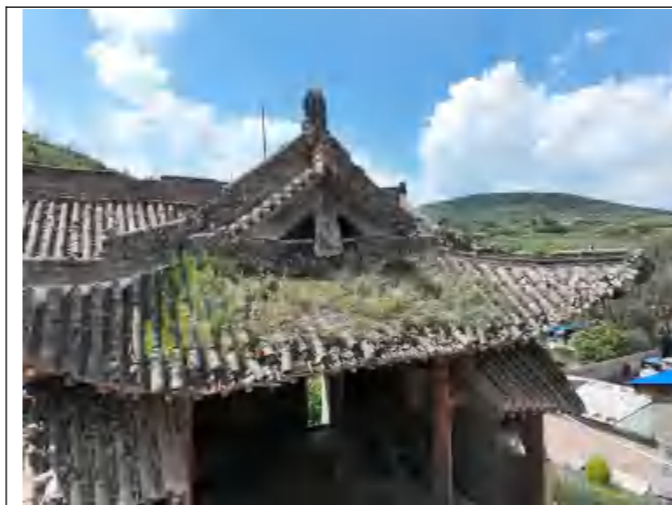
**残损：**舞楼自清代以后一直未经过整体维修，现状抱厦和主体建筑屋顶均杂草丛生，抱厦屋顶瓦件合计约 95%脱节、70%起翘开裂；主体屋顶瓦件合计约 80%脱节、55%起翘开裂，因常年雨水侵蚀下渗，逐渐导致瓦垄变形、灰泥背流失、渗雨。此外，抱厦屋面局部坍塌、塌陷，雨水直接倒灌室内，且东西两次间翼角已塌毁，明间东西两侧翼角均出现不同程度损毁现象。

抱厦屋顶残损现状

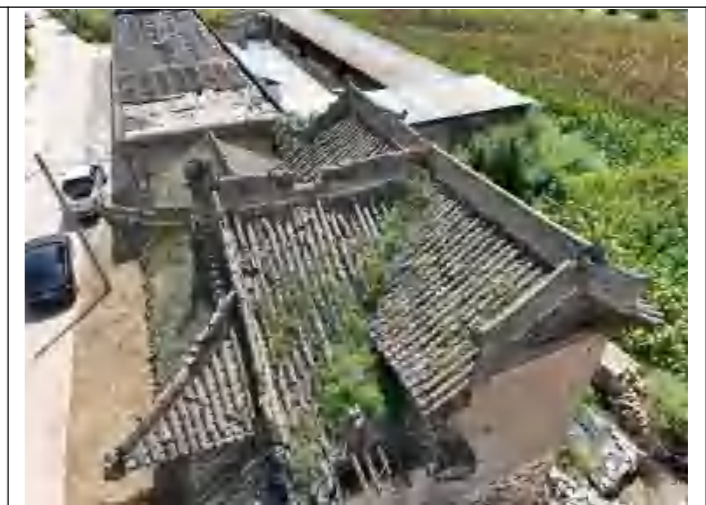
抱厦和主体屋顶残损现状

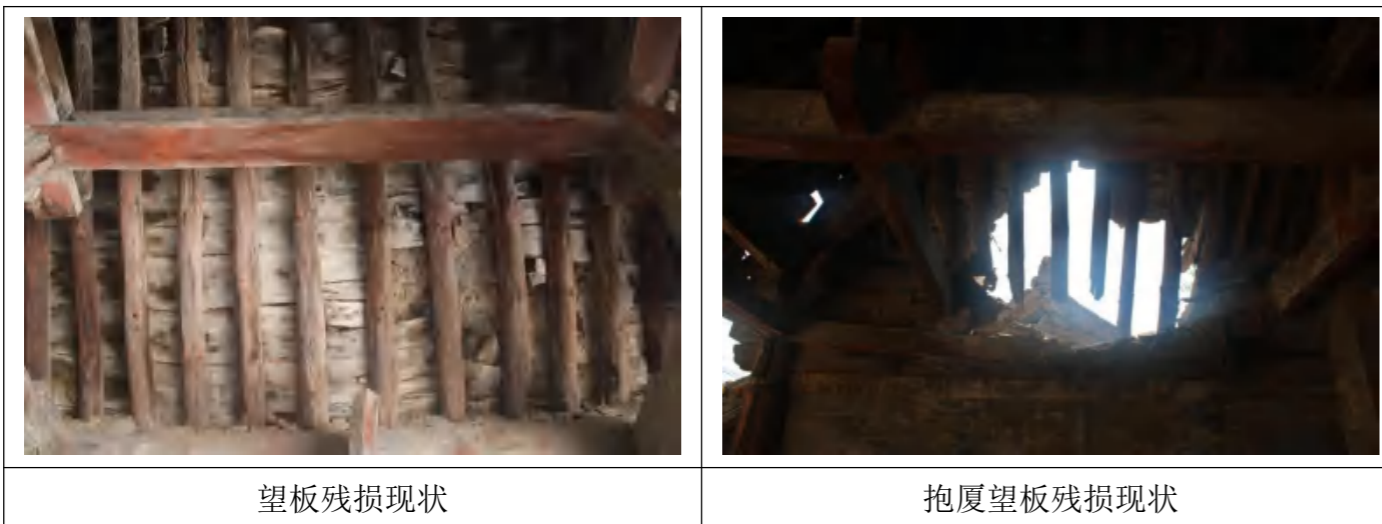
**抱厦：**椽子均不同程度潮湿，尤其前檐椽飞表层遍布雨渍。前檐正身椽合计 9 根开裂，5 根折断；飞椽合计 11 根开裂，4 根折裂；明间东侧翼角檐椽合计 5 根开裂，翘飞椽合计 4 根开裂；明间西侧翼角檐椽合计 6 根开裂，翘飞椽合计 5 根开裂。东次间翼角椽不存，且山面檐椽合计 8 根朽残；西次间翼角椽不存，山面檐椽全部沤朽。花架椽合计 31 根糟朽、开裂；脑椽合计 12 根糟朽、开裂。（椽子裂宽 0.5-1.2 cm，裂深 1-2 cm）

**成因：**木构件自身干缩性开裂，屋面雨水渗漏导致椽望潮湿、糟朽。

**评估：**椽望的潮湿不仅加速了自身的沤朽，长此以往会削弱自身荷载，进而导致屋面灰泥背病害发生，进而引发屋面凹陷、变形。

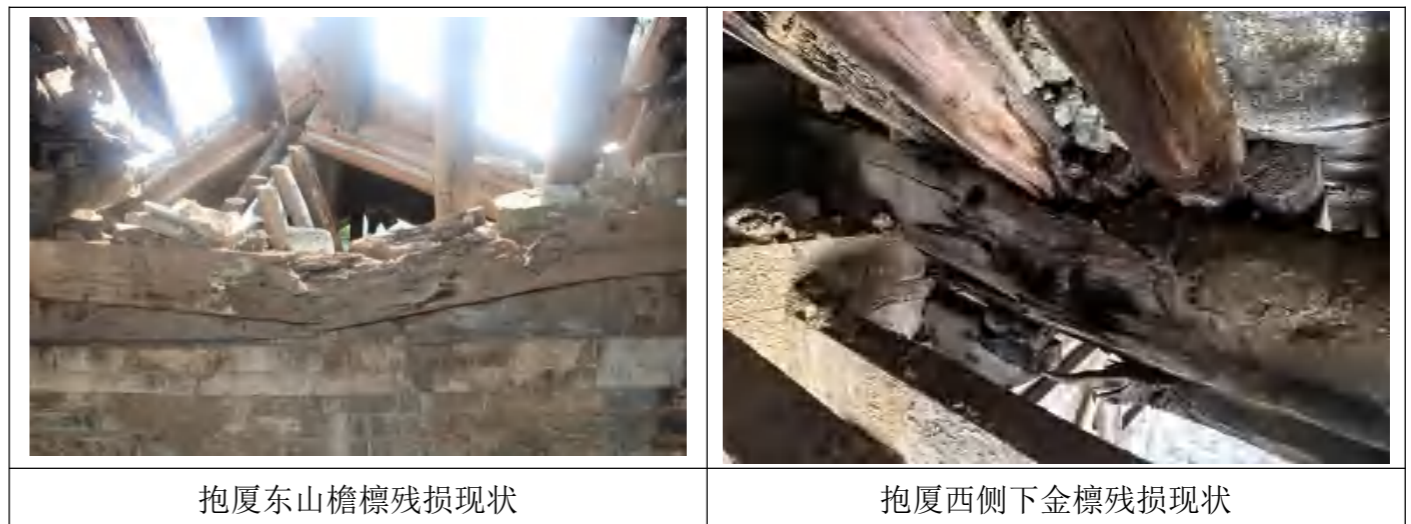
**抱厦：**明间与两次间前檐檩开裂多处细缝（缝宽 0.3-0.8cm）；东山檐檩沤朽、折断，西山檐檩背潮湿、糟朽，檩头折断。东次间和西次间中金檩均沤朽、折弯；西侧下金檩局部糟朽严重；西侧上金檩局部糟沤、劈裂严重，其余檩条均不同程度潮湿、开裂，裂宽 0.5-1cm，且檩与檩搭接处错位。

**成因：**檩条开裂主要是因为屋顶渗雨所致，以及木材在干燥的过程中内外收缩不一所致；空气中灰尘积压，导致檩条表层污染物附着。

**评估：**檩条潮湿会导致构件内部损害糟朽，在潮湿环境下容易产生真菌滋生、虫蛀等现象，从而造成了构件的糟朽。（注：木腐菌的生长必须同时具备下列三个条件：木材含水率高于 18%，温度在 2℃~35℃ 的范围内和有氧气供应。附着于木材上的木腐菌孢子在适宜的温、湿度条件下发芽生长，产生菌丝，菌丝端头会分泌各种酶，以分解、吸收木材中细胞壁的组成部分（纤维素、半纤维素、木质素），同时还能消化细胞中的淀粉、糖等营养物质，造成木材糟朽破坏。）

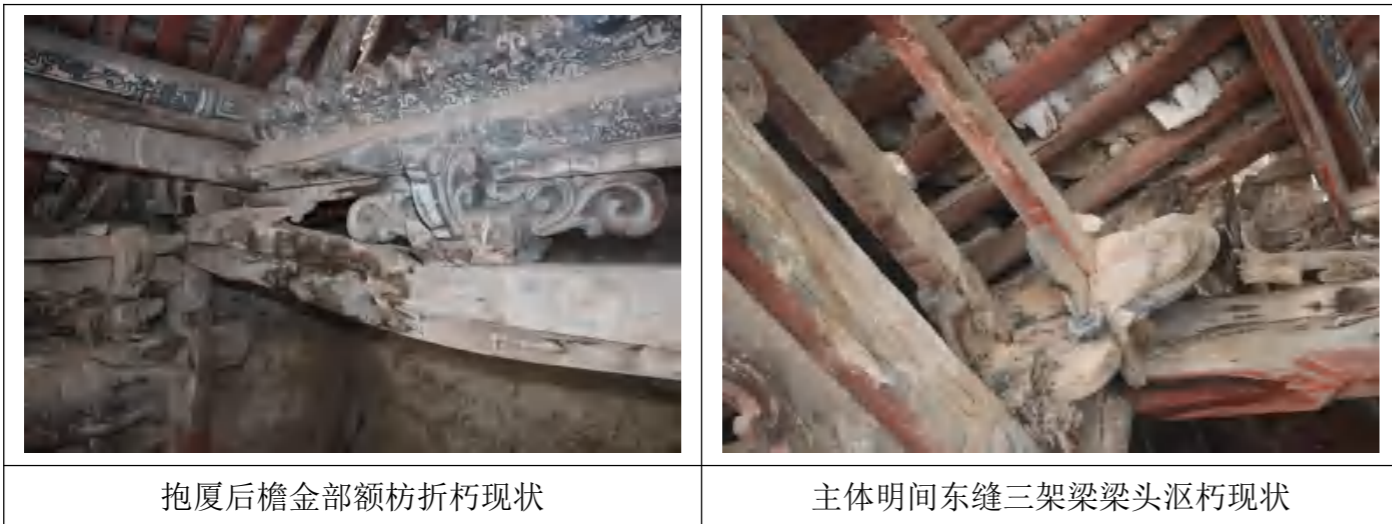
**抱厦：**梁架向北倾闪，后檐（南侧）三架梁东西两侧端头均沤朽；东西次间单步梁和双步梁潮湿，表层存有细缝。明间东西两侧抹角梁、老角梁和子角梁保存基本完好，东侧垂柱端头劈裂。东西两次间老角梁和子角梁开裂，且出头潮湿、沤朽。

**成因：**木构件开裂是木材自身收缩不一和屋顶渗漏所致。因屋顶长期经雨雪水侵蚀，雨水沤湿木材，导致木构件糟朽。

**评估：**梁架拔榫、移位，以及糟沤、弯朽等，如不加以干预，会导致建筑构架失稳和木构件承载力下降，这些如果持续发展不利于建筑的稳定，亟需对病害严重木构件进行维修加固。

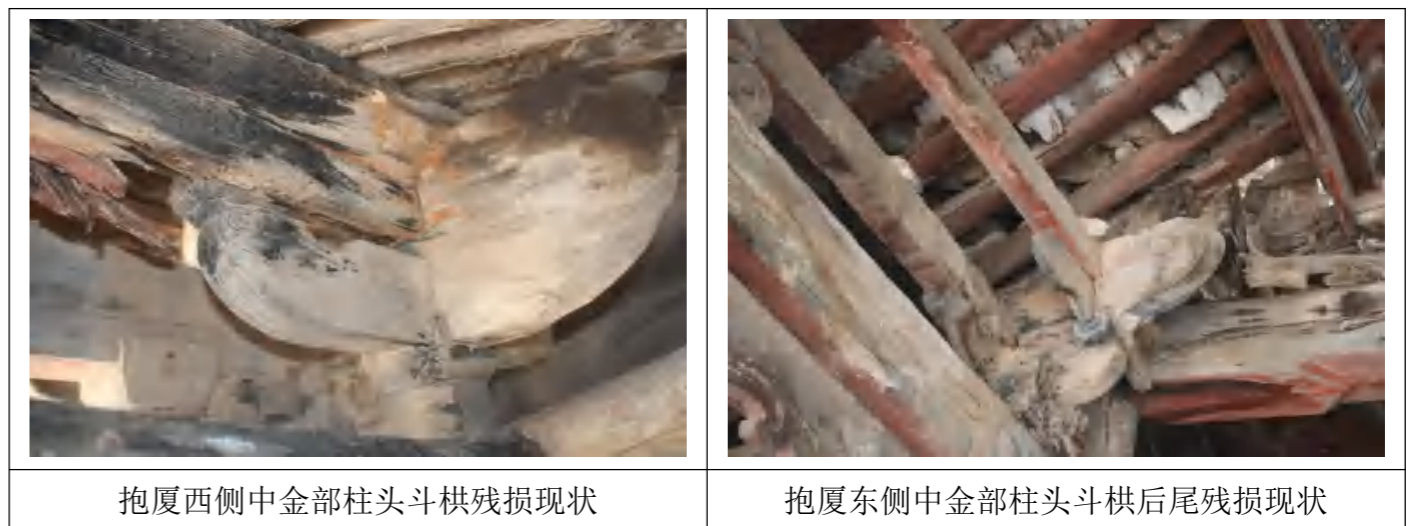
**抱厦：**前檐西次间角科斗拱外侧拱件糟沤严重，其余前檐斗拱保存基本完好，部分拱升、拽枋松动；东侧山面檐部平身科斗拱均朽残，其余山面檐部斗拱斗升劈裂，且歪闪、松动。西侧中金部平身科斗拱里拽瓜拱缺失，柱头科斗拱外拽瓜拱和耍头糟朽；东侧中金部柱头科斗拱整体沤朽，其余金部拱、升均不同程度松动、移位。

**成因：**斗拱大多位于屋檐下，构件小，受风雨侵蚀容易损坏；屋顶渗漏导致上金部斗拱沤朽；檩条歪闪导致斗拱歪闪和拱、升移位、脱落。

**评估：**斗拱歪闪，以及构件缺失和糟朽对建筑构件长期安全稳定性不利。

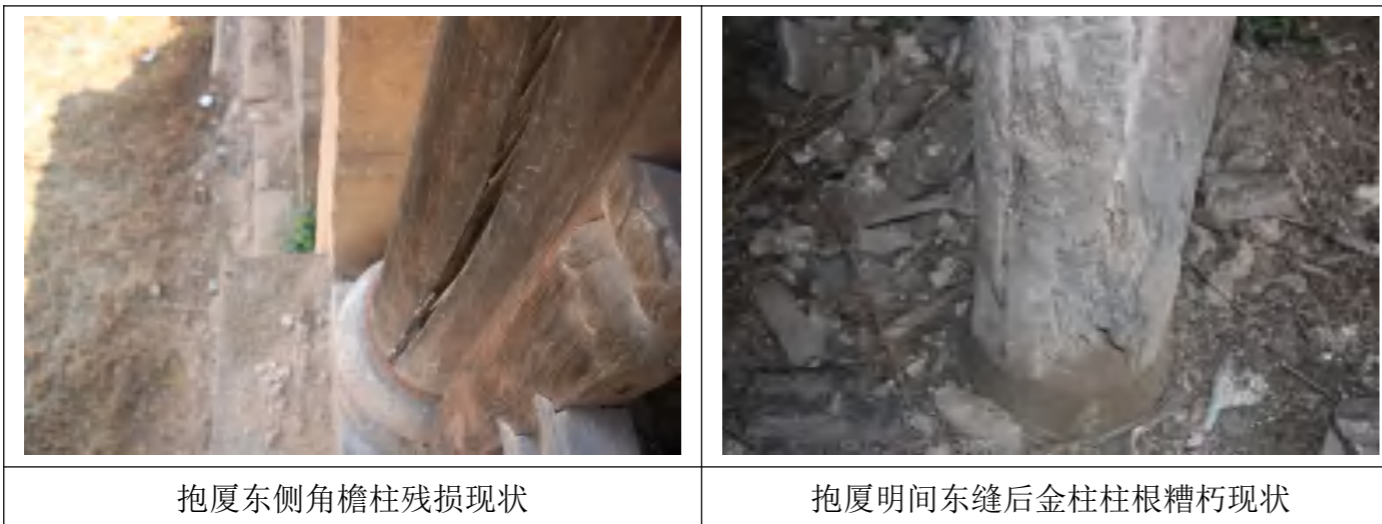
**抱厦：**柱子均不同程度歪闪。明间东缝前檐柱开裂4道裂缝（裂长达1.4m，裂宽0.3-1.5cm，裂深达8cm）；明间西缝前檐柱开裂4道裂缝（裂长达1.46m，裂宽0.3-1cm，裂深达5.5cm）；东山角檐柱通裂1道裂缝（裂宽0.3-3cm，裂深达8cm）；西山角檐柱开裂1道裂缝（裂长1.2m，裂宽0.5-2cm，裂深达3.5cm）；明间东缝后

**成因：**长期雨水漂溅和风吹日晒影响，导致抱厦露明柱子开裂。

**评估：**柱子歪倾会引起构架失稳，不利于建筑整体的稳定。

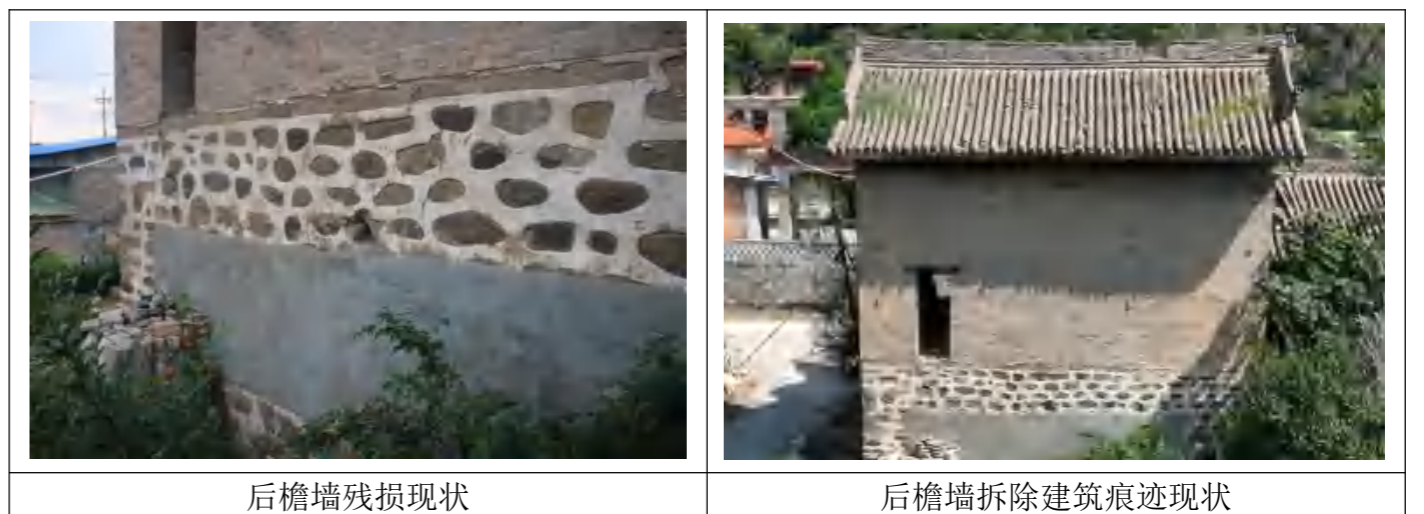
**抱厦：**东山墙外壁面墙砖潮湿，灰缝大面积粉化、脱落，墙砖合计 1.25 m<sup>2</sup>酥碱、0.3 m<sup>2</sup>开裂；内墙壁布满泥渍等，且墙砖合计 0.9 m<sup>2</sup>酥碱。西山墙端头部位约 1.6 m<sup>2</sup>坍塌，墙砖下部潮湿、灰缝粉化、脱落，外壁砖合计约 1.3 m<sup>2</sup>酥碱，其中碱深≥2cm 共计 49 块砖；内墙壁布满灰渍、泥渍等，墙砖合计约 0.6 m<sup>2</sup>酥碱，且券洞被封堵，砖匾一半缺失。

**成因：**雨水长期漂溅、年久失修、雨水侵蚀、冻融破坏导致墙砖酥碱，勾缝灰脱落、流失。

**评估：**墙体裂缝为 1991 年拆除戏台后檐建筑后产生，现状裂缝发展趋于稳定，暂未进一步扩大，但如不干预裂缝和墙砖酥碱病害发展，会对建筑整体稳定性不利。

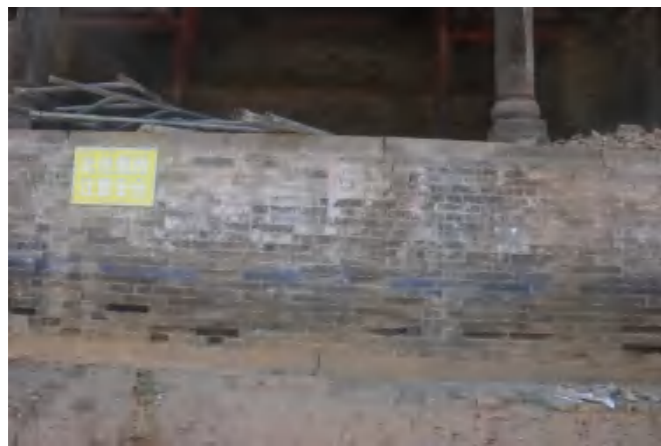
**残损：**主体与抱厦地面合计约 75%条砖碎裂、残缺。抱厦前檐压沿石松动、灰缝脱落、缺失。台基砖合计约 58 块砖酥碱（碱深≥2cm），且因早年村内修路时，将舞楼前地面下降近 1 米，致使舞楼建筑基址裸露，经多年雨雪水侵蚀，已逐渐侵蚀至台基下部，严重威胁建筑安全稳定，亟待对其进行维修加固。

前檐台基残损现状

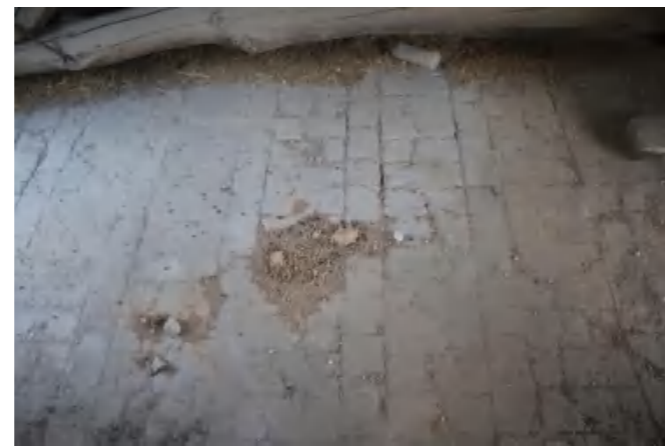
条砖地面残损现状

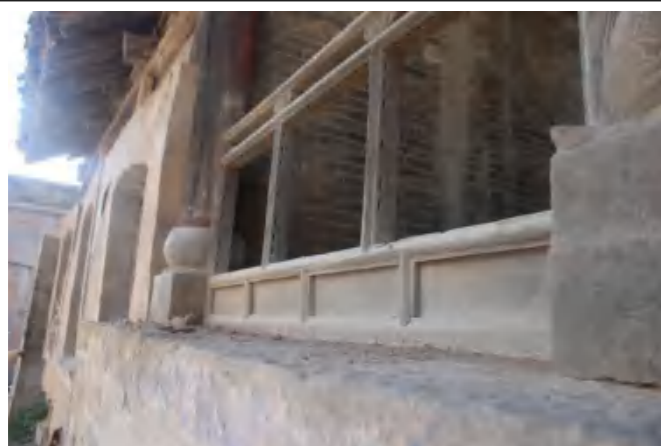
舞楼装修槛框油饰起甲、剥落

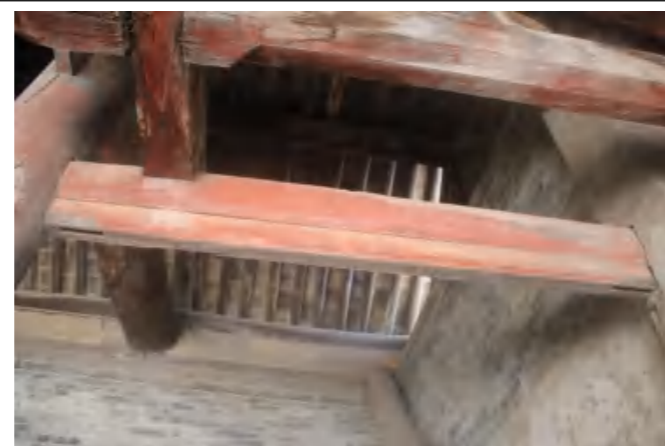
后檐缺失装修卯口现状

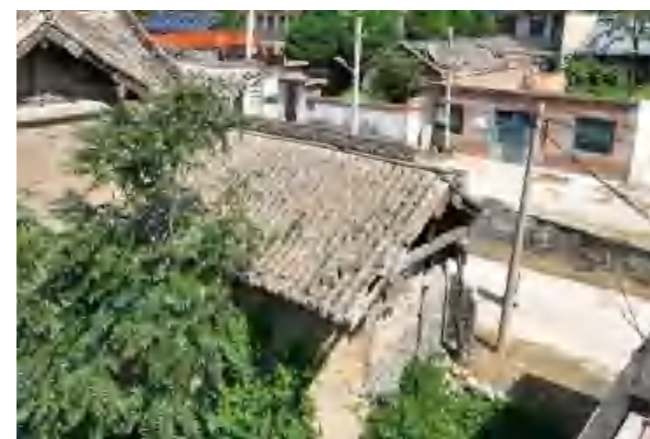
**残损：**东山门屋顶合计约 7.6 m<sup>2</sup>坍塌，其余瓦件合计约 90%脱节、40%起翘开裂，且常年遭受雨水侵蚀，导致瓦垄变形、灰泥背开裂渗雨，檐口下栽严重。

东山门屋顶残损现状

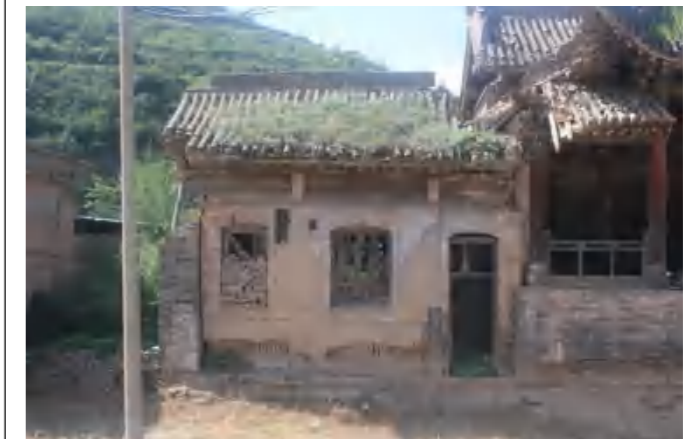
东山门屋顶残损现状

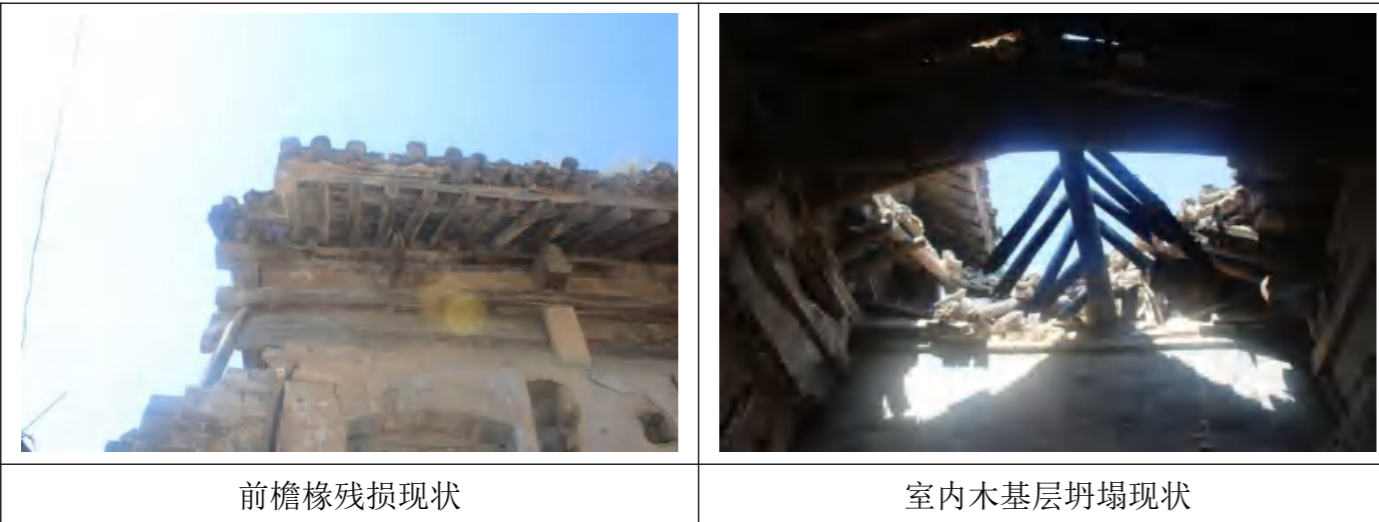
**残损：**东山门前檐椽合计 12 根折断，3 根缺失，其余均开裂；后檐椽均潮湿，合计 9 根折断，14 根糟朽、开裂。

**成因：**木构件自身干缩性开裂，屋面雨水渗漏导致椽望潮湿、糟朽。

**评估：**椽子潮湿会加速自身的沤朽，长此以往会削弱自身荷载，进而导致屋面灰泥背病害发生，进而引发屋面坍塌、凹陷、变形。

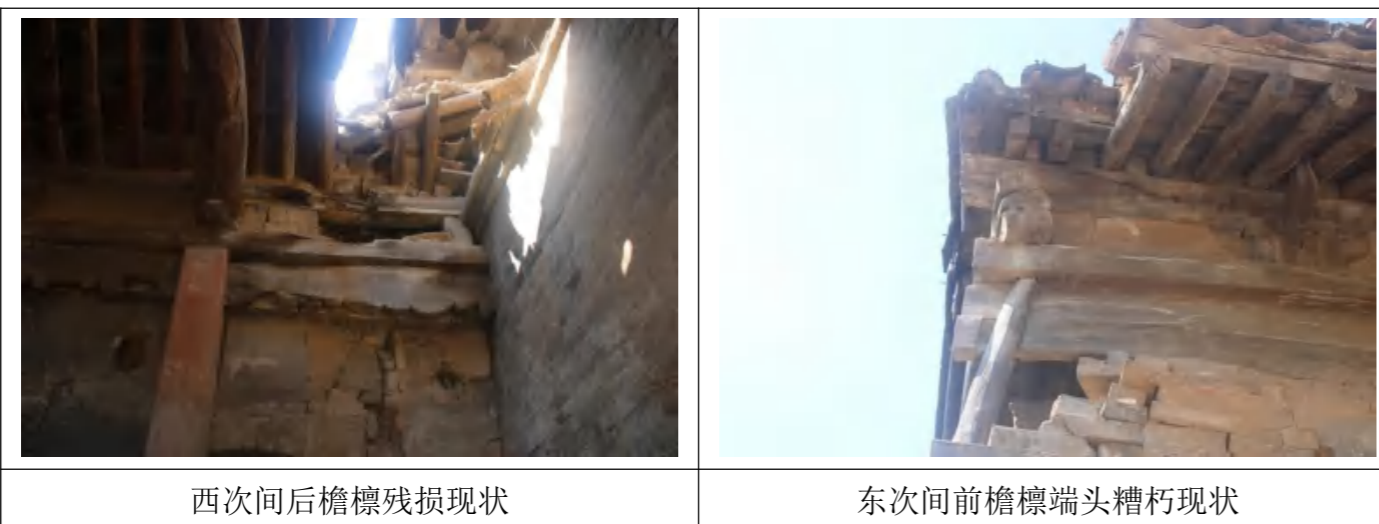
**残损：**东山门西次间脊檩栽落，且檩两端头折朽；西次间前后檐檩均折朽；东次间檐檩和脊檩出稍糟朽，其余檩条表层布满污土，且开裂多处细缝（缝宽 0.3-1cm）。

**成因：**檩条栽落主要是因为屋顶坍塌所致，檩条沤烂、糟朽是因雨水长期侵蚀。

**评估：**檩条潮湿会导致构件内部损害糟朽，在潮湿环境下容易产生真菌滋生、虫蛀等现象，从而造成了构件的糟朽。

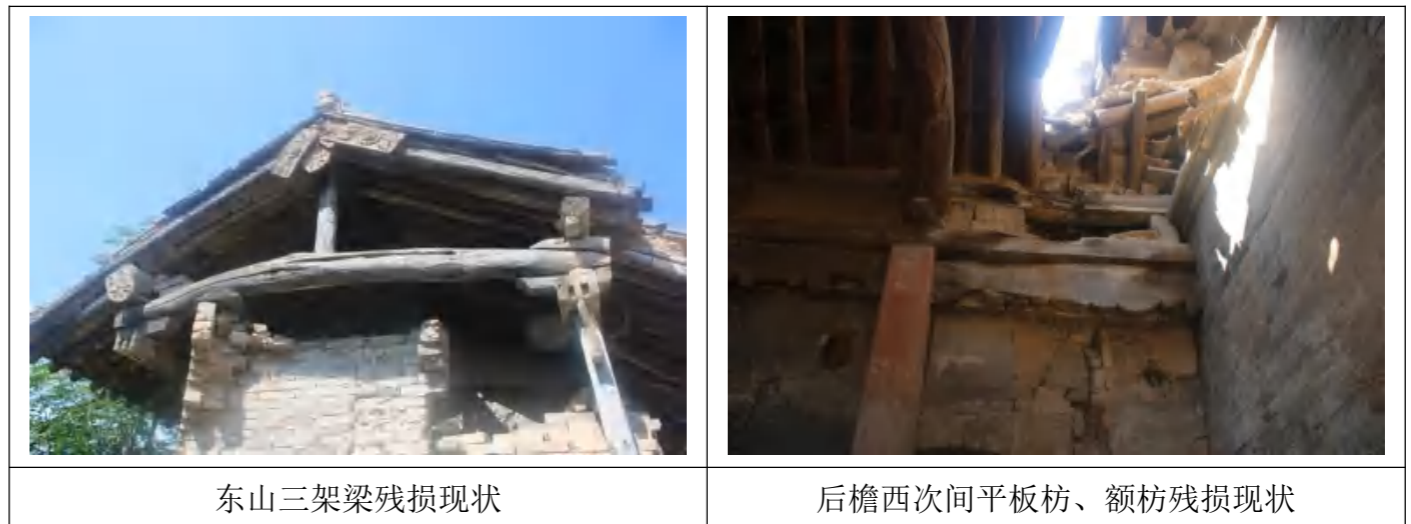
**残损：**梁架向南倾斜，明间东西两缝三架梁表层布满污土，且潮湿；东山三架梁通裂 1 道裂缝（裂宽达 3cm），且梁身糟朽。东山脊瓜柱糟朽。前檐平板枋东次间弯朽，额枋松动；后檐平板枋糟朽、劈裂，东次间额枋缺失。

**成因：**墙体和屋顶坍塌导致梁架外露，长期风雨侵蚀导致梁架朽裂，后檐墙柱缺失导致后檐平板枋和额枋缺失。

**评估：**梁架歪倾、构件缺失、糟朽等，如不加以干预，会导致建筑构架失稳。

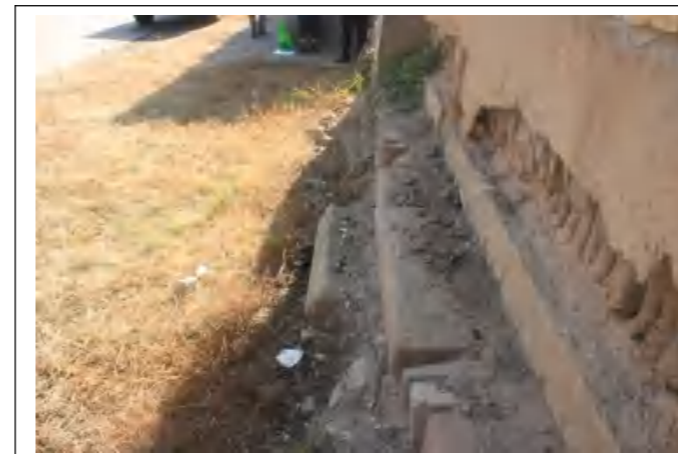
前檐压沿石残损现状

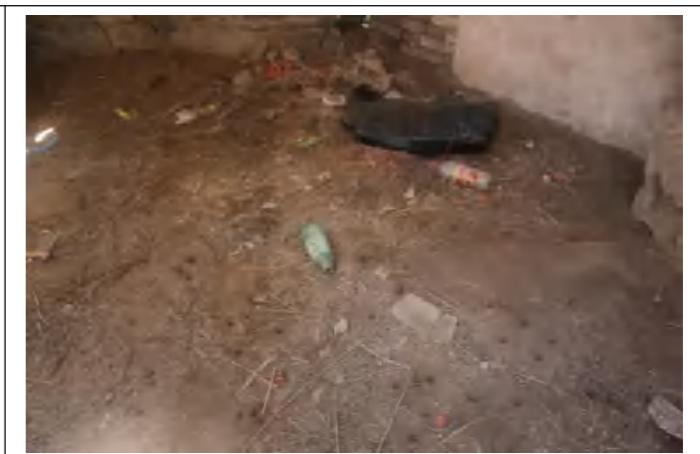
室内地面残损现状

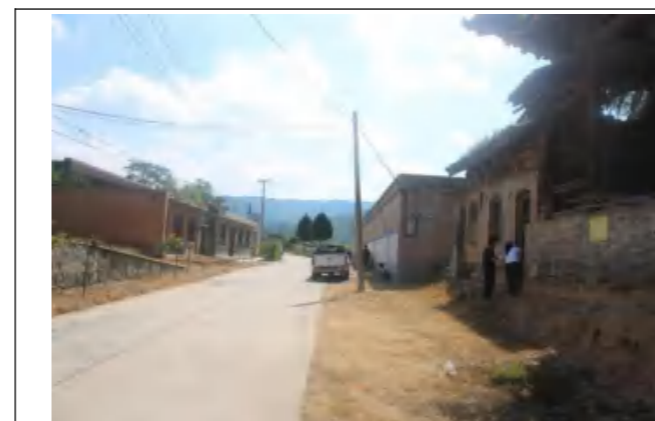
**残损：**舞楼和东山门现建筑四周均为设散水，现状南侧和东侧杂物堆积、杂草丛生，雨水排疏极为不畅，长期聚积在建筑墙根；另外，北侧由于早年修路，将舞楼前（距水泥路宽约 4.73m）地面下降近 1 米，致使舞楼和东山门建筑基址裸露。

舞楼和东山门北侧现状

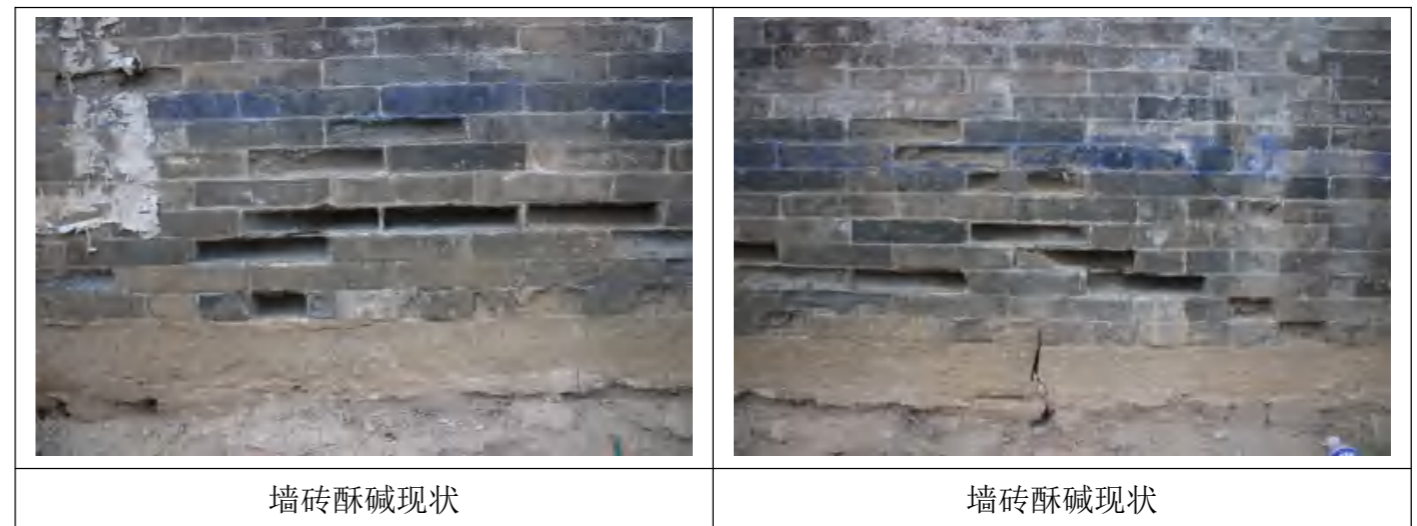
屋面长期渗雨，且建筑周边无散水，导致排水不畅，使墙体长时间处于潮湿的状态，水分以毛细水的形式携带可溶盐至墙体表面，在反复冻融和循环结晶的共同作用下，持续对表层破坏。当墙体原有表层剥落后，破坏作用转而在新的墙体表层上表现显著，造成墙砖风化酥碱、表面剥落。

墙砖酥碱现状

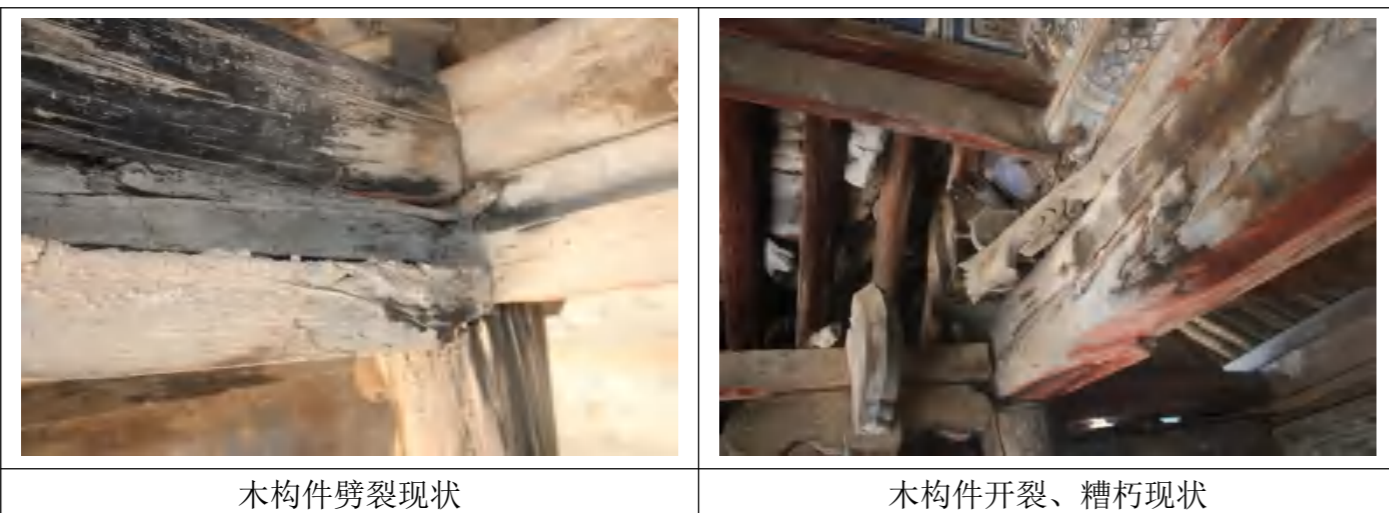
病害成因：因屋顶渗漏，使下方的木构件长期处于潮湿的状态，而木材含水率高于 20%，温度在 2℃~35℃ 的范围内和有氧气供应。附着于木材上的木腐菌孢子在适宜的温、湿度条件下发芽生长，产生菌丝，菌丝端头会分泌各种酶，以分解、吸收木材中细胞壁的组成部分（纤维素、半纤维素、木质素），同时还能消化细胞中的淀粉、糖等营养物质，从而造成其糟朽。

病害成因：因屋顶渗漏，使该处下方的梁架、木柱构件长期处于潮湿的状态，木构件收缩膨胀，造成构件变形裂缝。

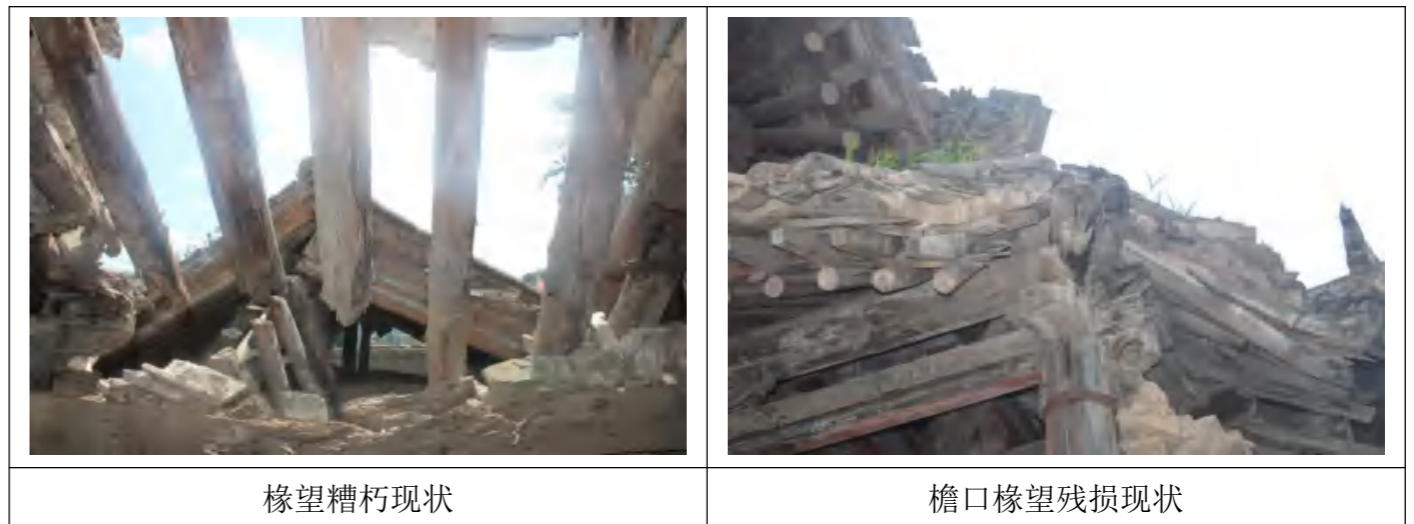
成因分析：连檐、瓦口、望板、椽子是建筑最上层的构件，最容易受到雨水的侵蚀，屋面渗漏，雨水沿板瓦之间的缝隙进入苫背层，造成木基层糟朽。长此以往，会引发脑椽、花架椽、檐椽等构件的弓弯，减弱荷载。位于檐口的飞椽与檐椽受屋顶荷载影响或风雨侵蚀，会出现劈裂、折断、糟朽等现象。

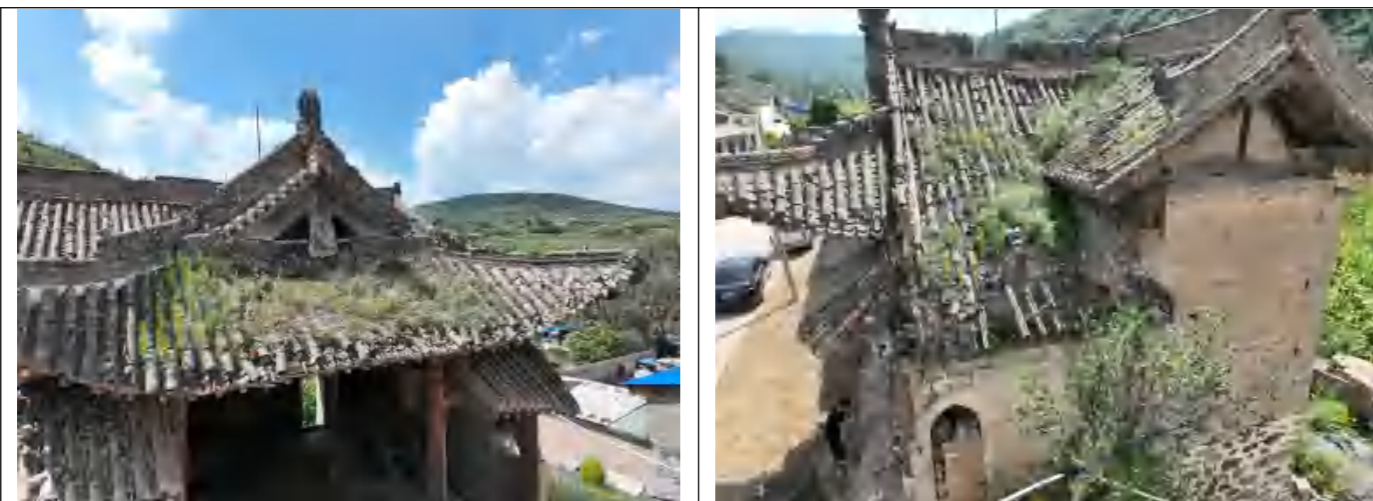
病害成因：由于瓦瓦泥层与灰背层的黏结牢度不足，进水后则强度进一步降低，导致瓦面层整体或局部下滑屋面泥灰背层下滑或屋面塌陷、隆起变形。

瓦件起翘、开裂现状

瓦垄变形、瓦件残缺现状

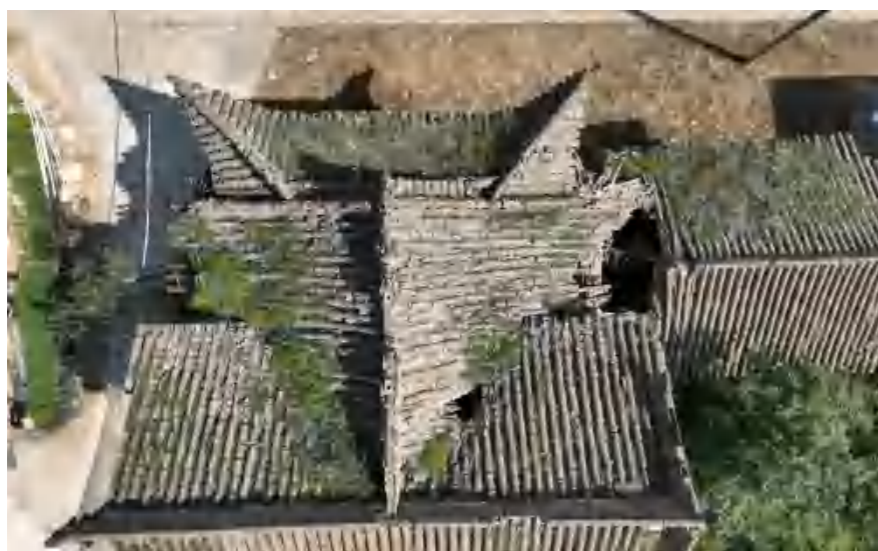
照片 1：屋面滋生杂草，瓦件合计约 95%脱节、70%起翘开裂。

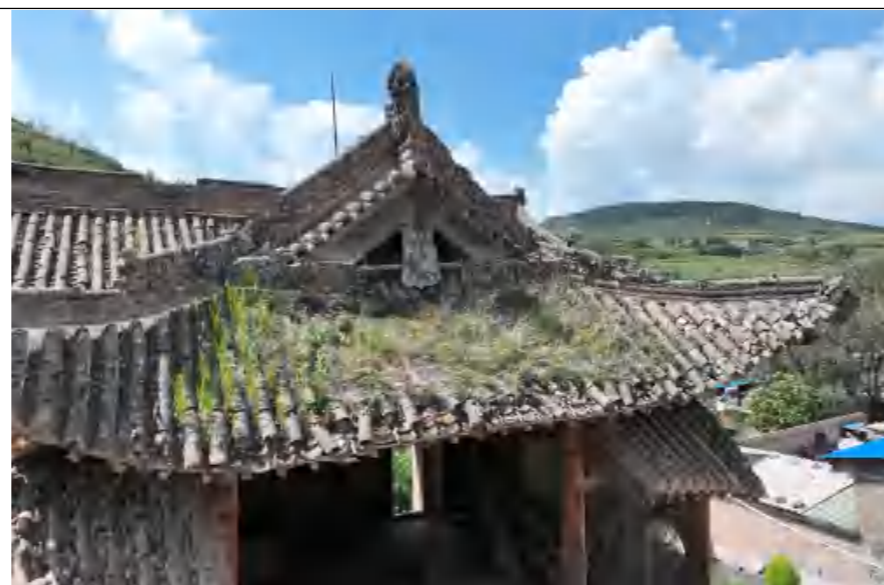
照片 2：檐口屋面变形，长满杂草。

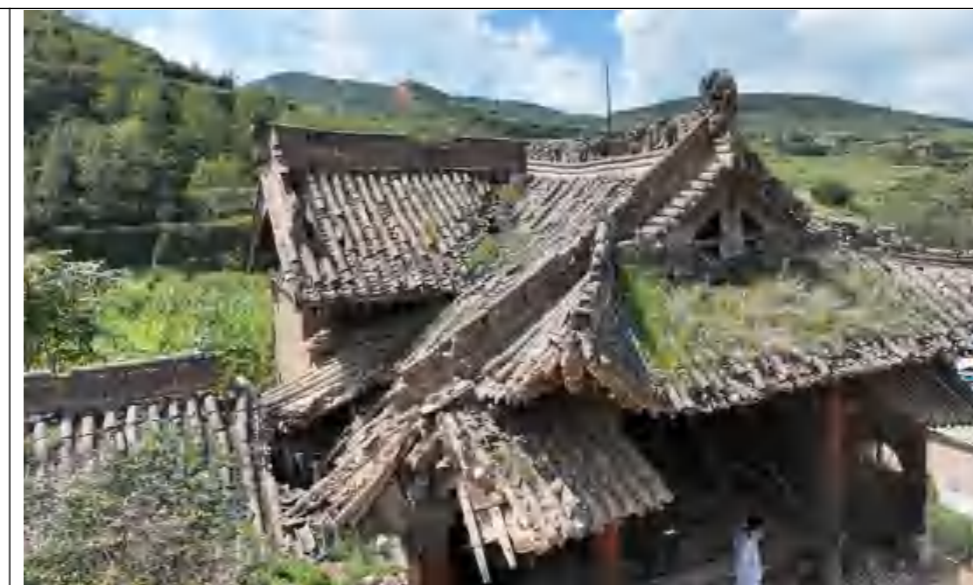
照片 3：抱厦屋顶常年雨水侵蚀下渗，逐渐导致瓦垄变形、灰泥背开裂渗雨。

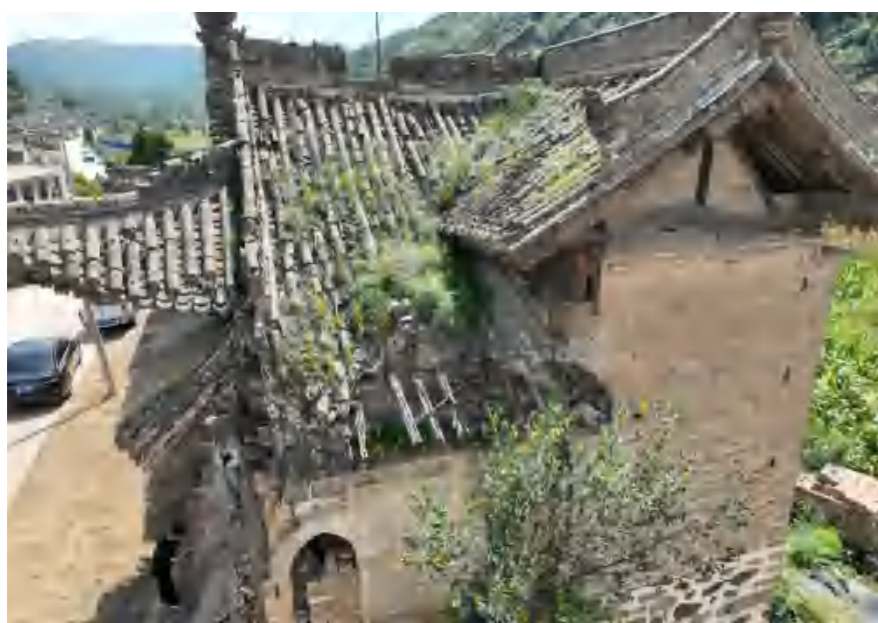
照片 4：抱厦西侧檐口屋面坍塌。

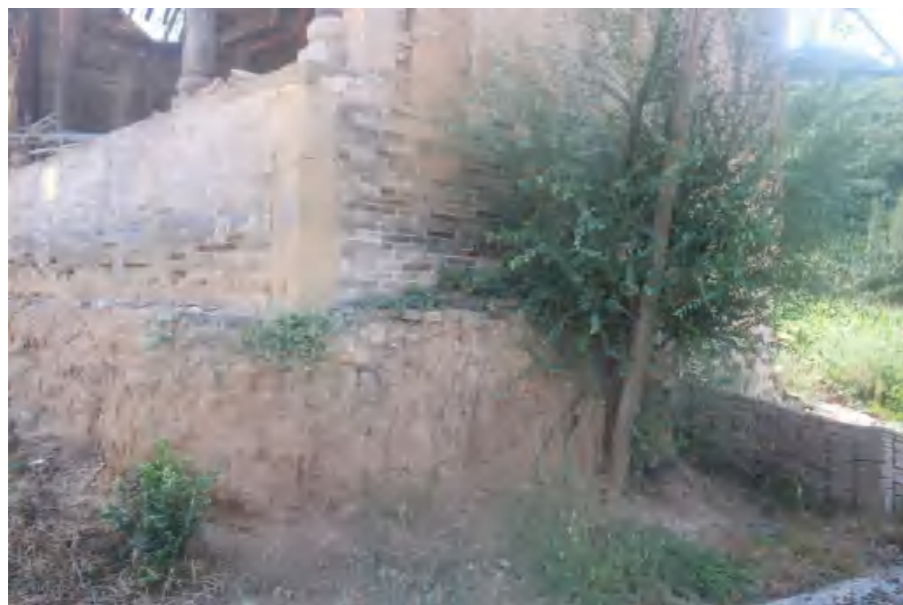
照片 31：抱厦前檐台基下部建筑基址裸露。

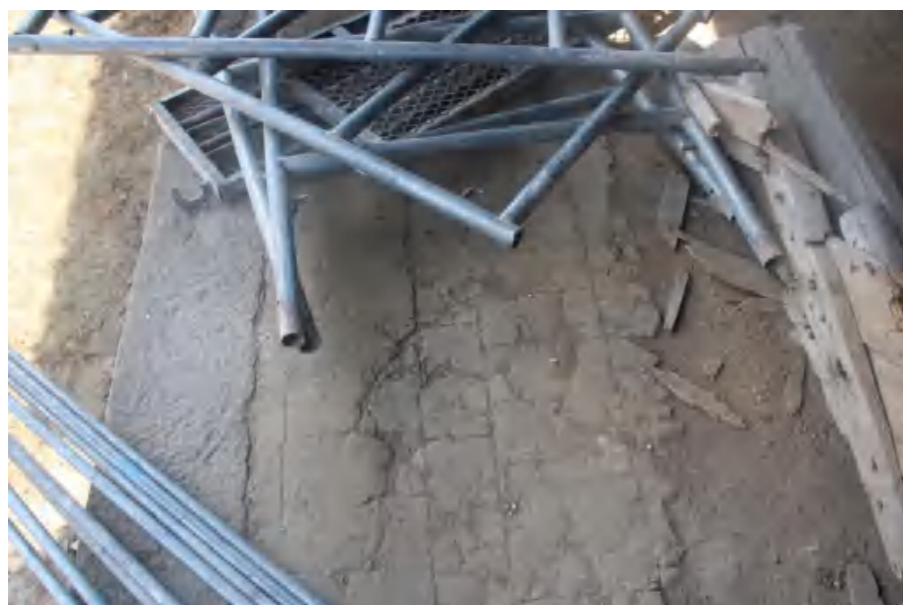
照片 34：抱厦地面条砖局部碎裂、残缺。

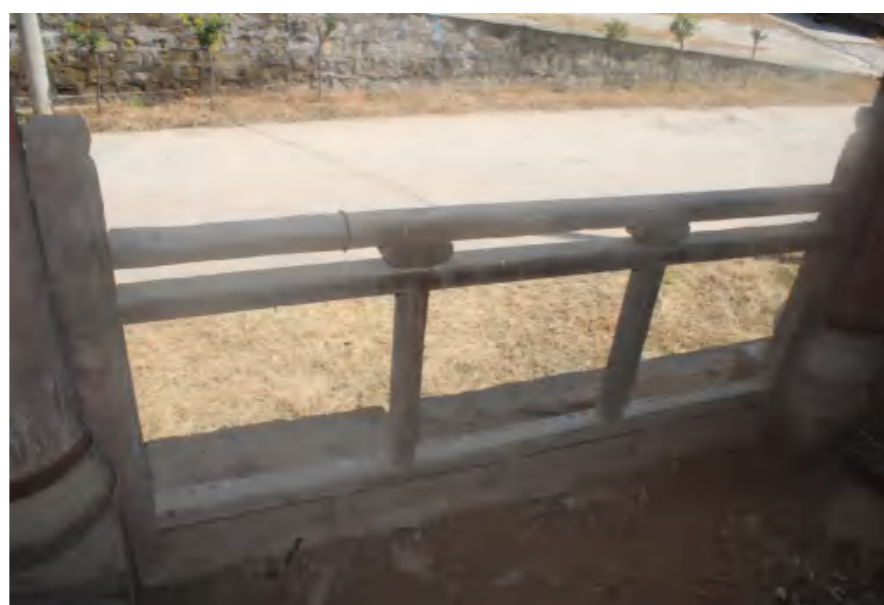
照片 35：前檐仅存东次间栏杆，且棂条缺失。

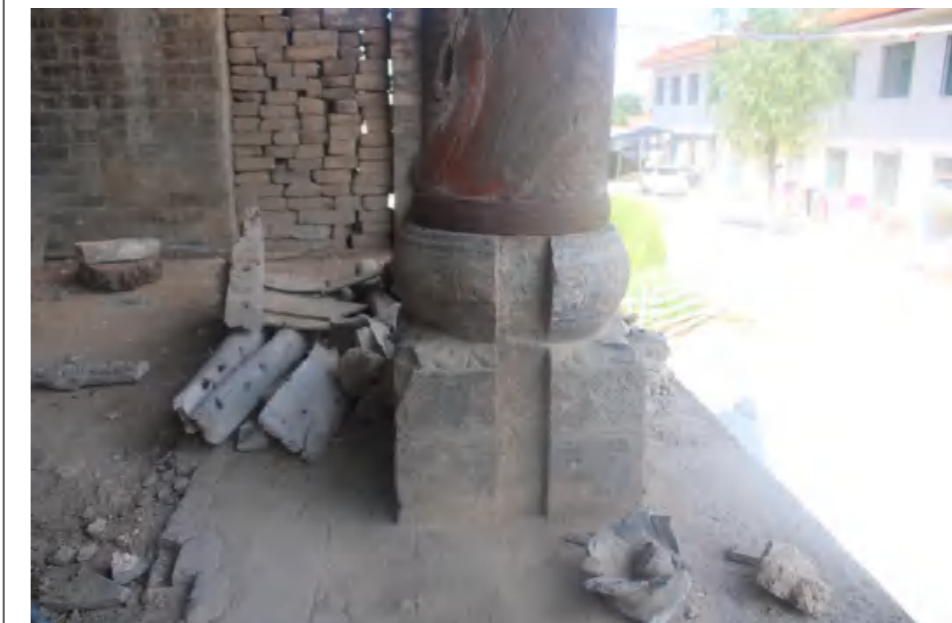
照片 36：明间与西次间栏杆缺失。

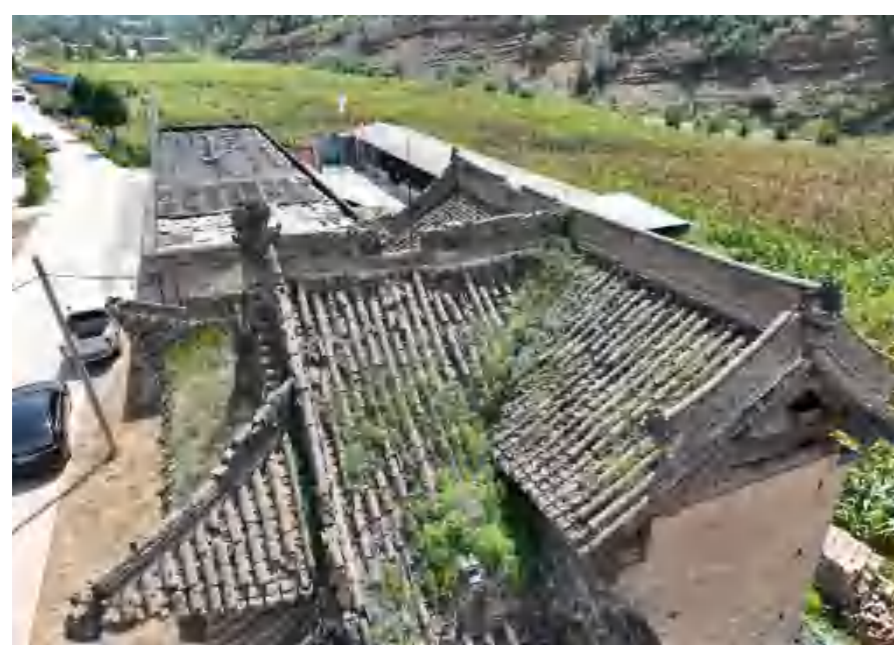
照片 1：正吻遗失，正脊合计 8 块残缺；前后坡垂脊上半部分均残缺，垂脊合计 5 块残缺，且松动、歪闪。

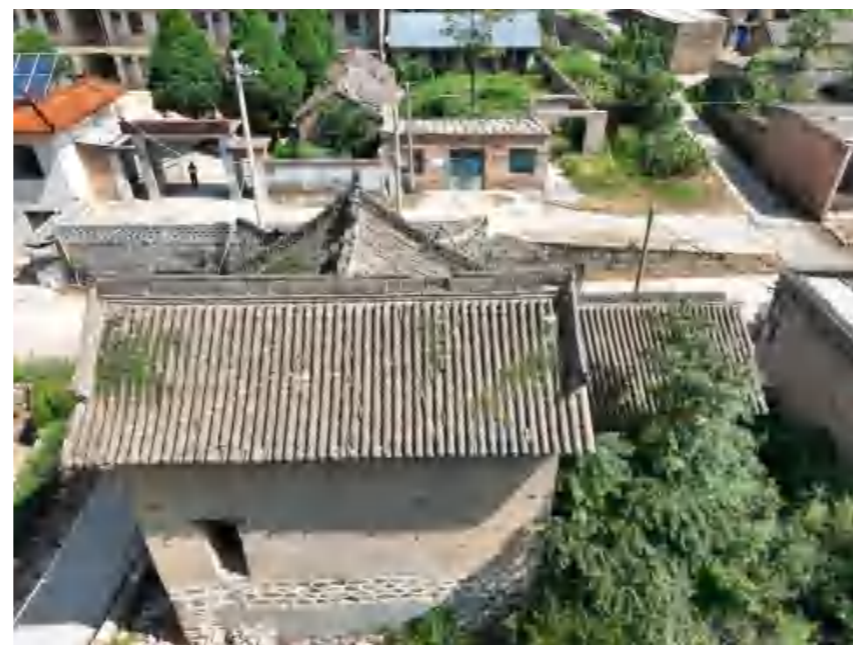
照片 2：主体屋顶瓦件合计约 80%脱节、55%起翘开裂。

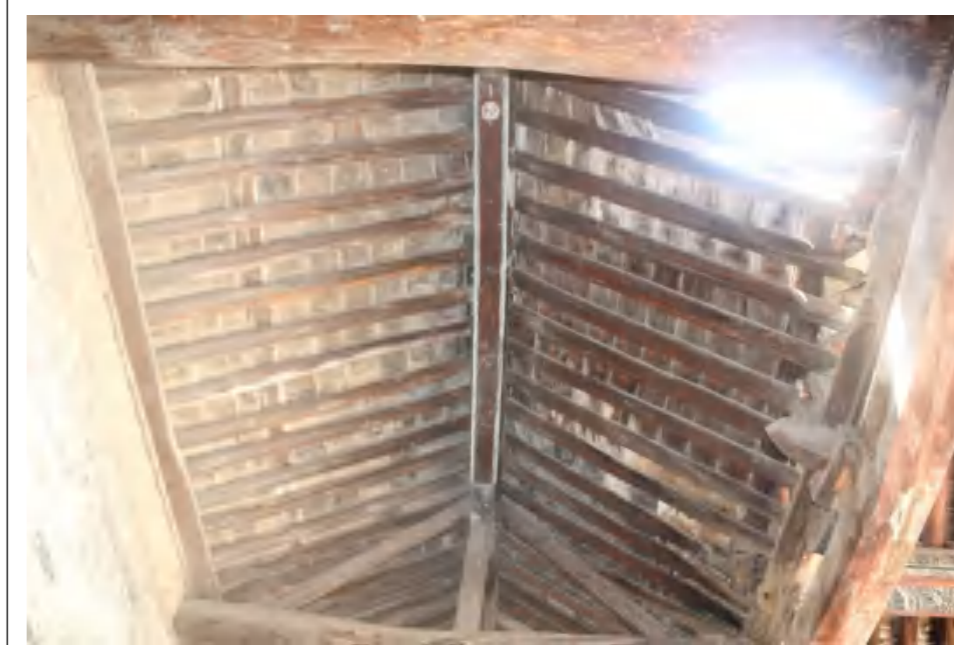
照片 3：前坡望板合计约 0.5 m²坍塌，其余均不同程度潮湿、糟朽；后坡望砖合计约 30%松动。

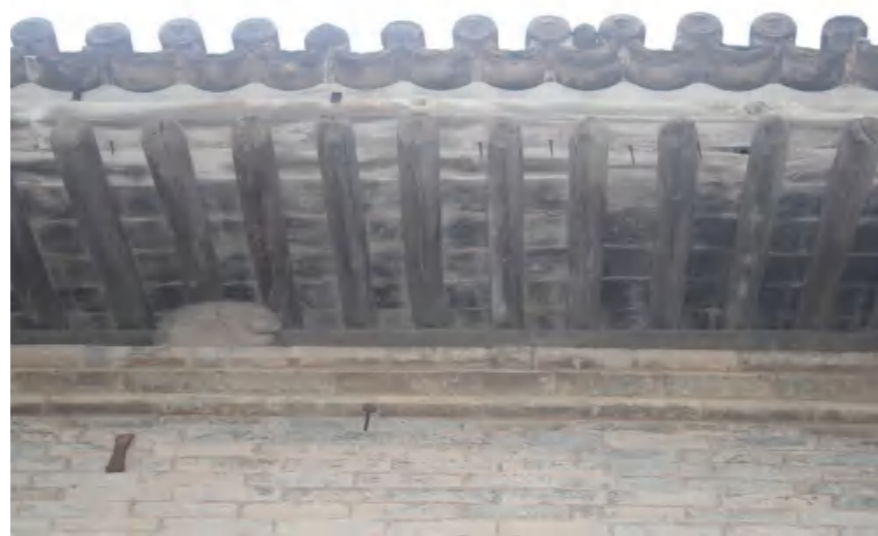
照片 5：后檐椽合计 17 根糟朽、开裂，且椽头 60%朽裂。

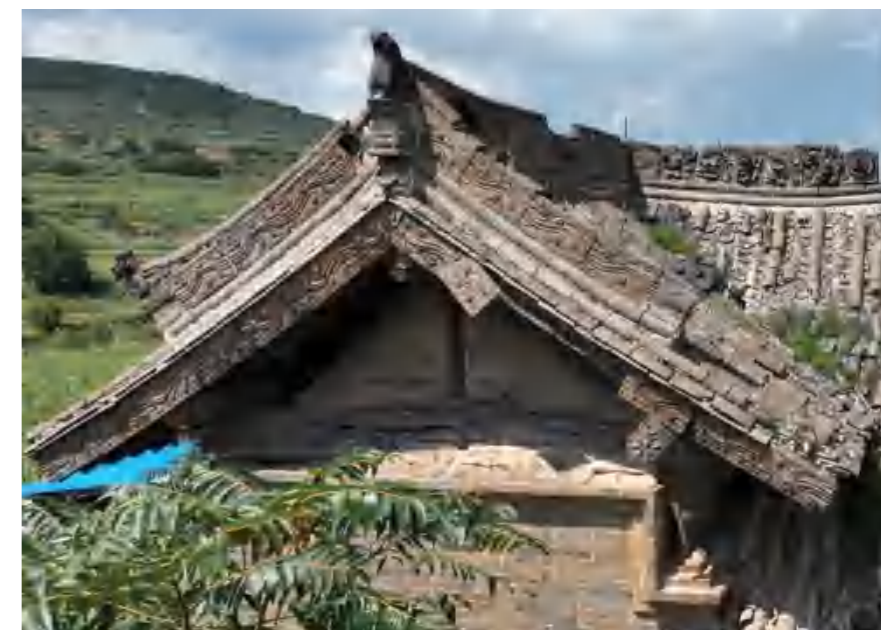
照片 6：西山三架梁室外部分均糟朽、劈裂严重。

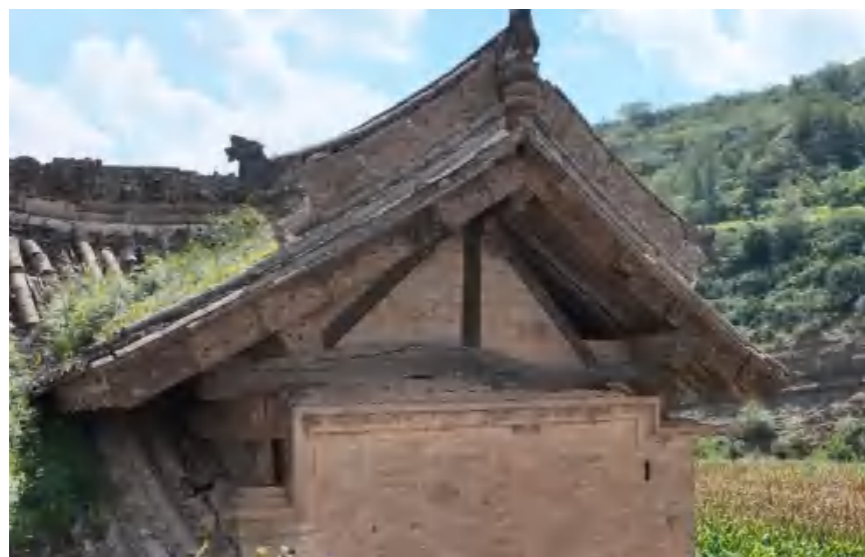
照片 7：东山三架梁室外部分均糟朽、劈裂严重。

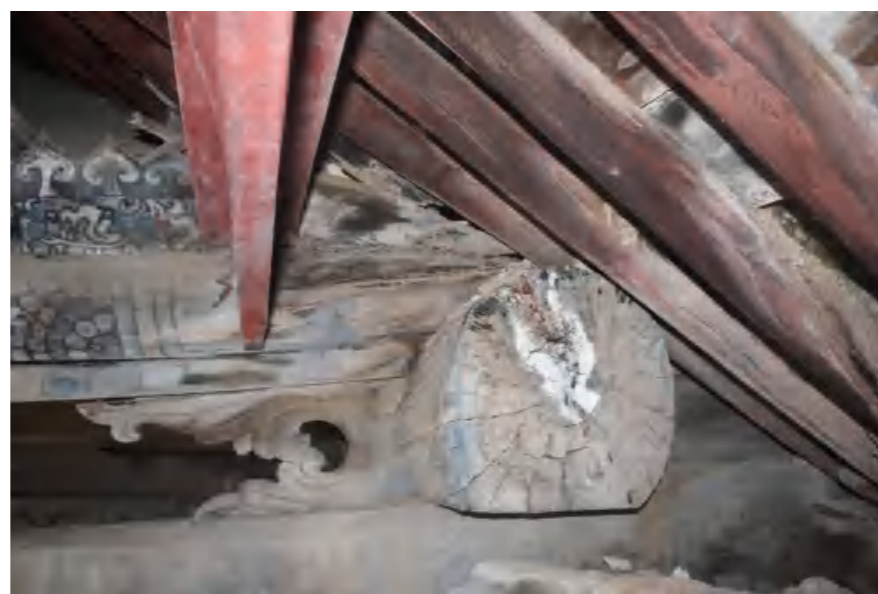
照片 8：明间西缝三架梁梁头朽裂。

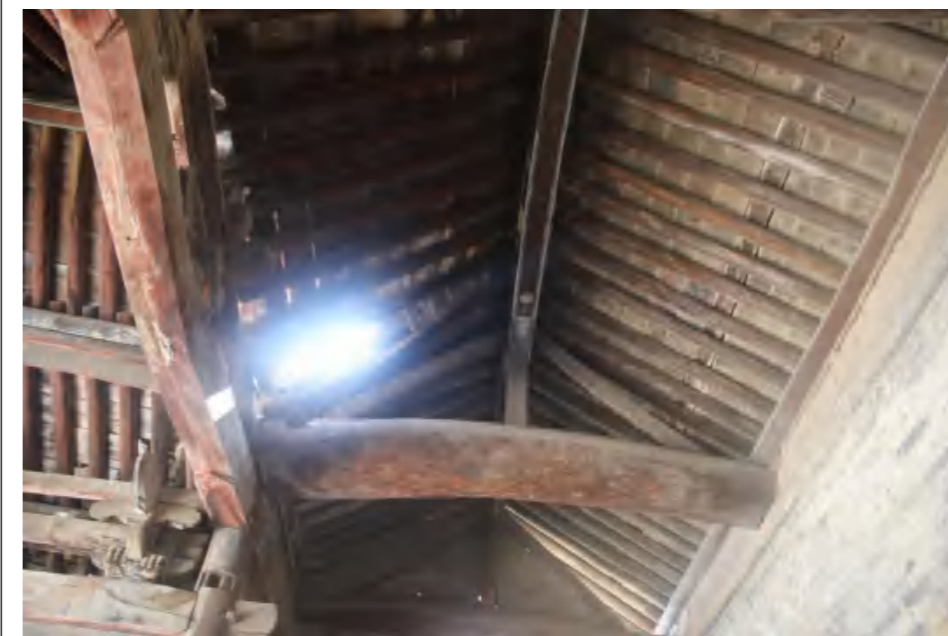
照片 9：明间东缝三架梁梁身保存基本完好，前端头处存在糟朽现象。

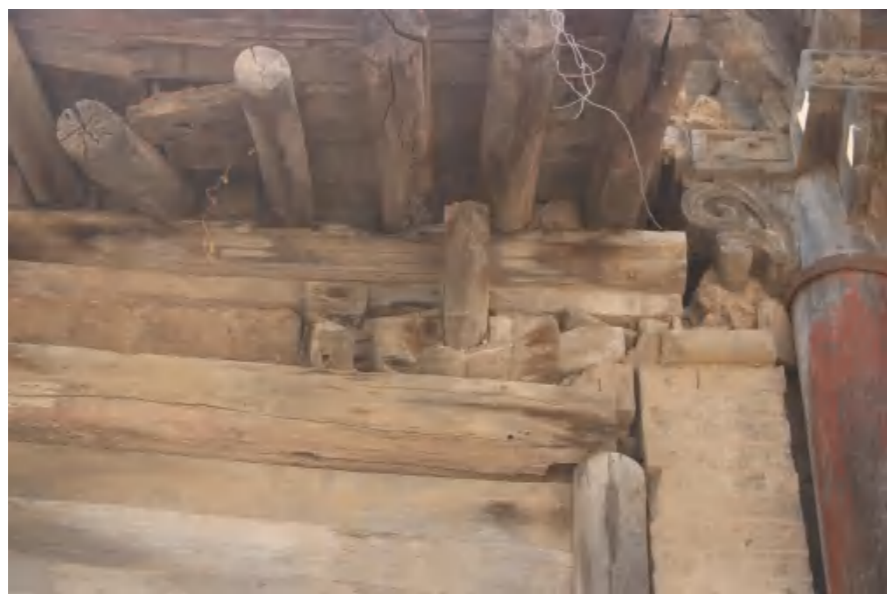
照片 7：前檐西次间平身科斗拱正心拱糟朽，槽升子劈裂，且 1 件缺失。
