## 山西省翼城县上交庙保护修缮工程设计方案

项目名称：山西省翼城县上交庙保护修缮工程设计方案

项目地点：山西省临汾市翼城县桥上镇上交村

设计单位：山西省文化遗产规划研究院有限责任公司

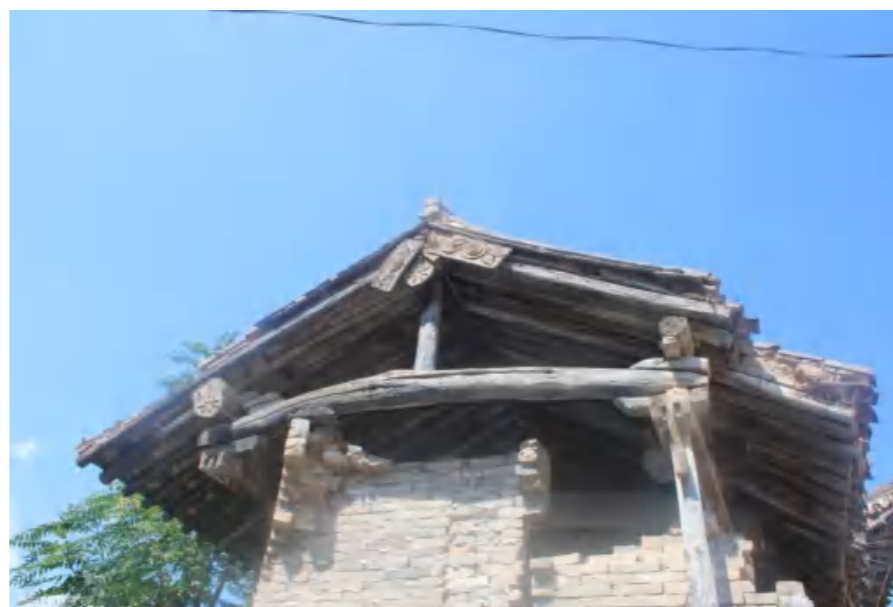
照片 8：东山三架梁通裂 1 道裂缝（裂宽达 3cm），且梁身糟朽。

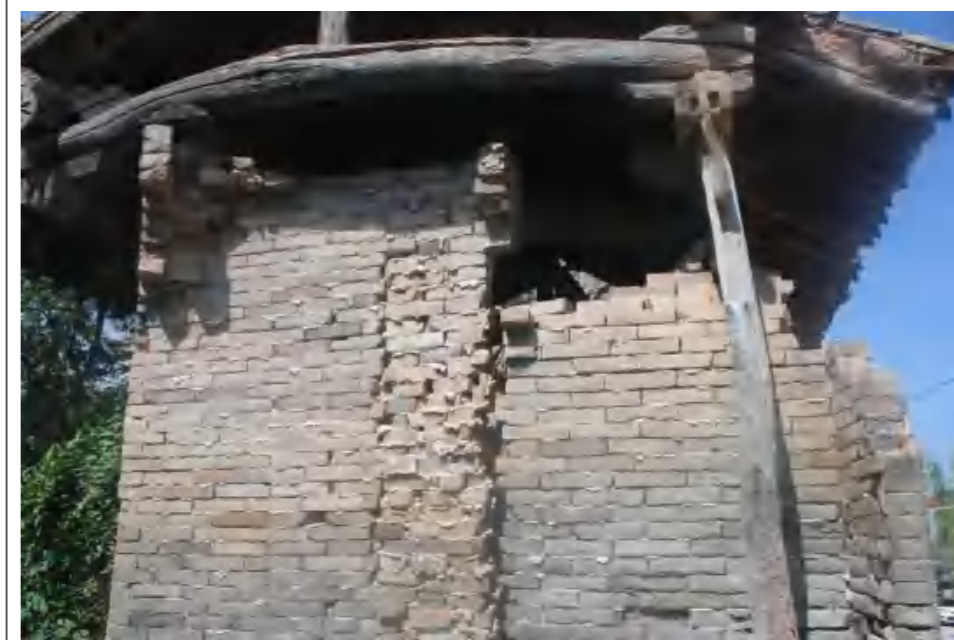
照片 9：前檐东山墙内柱糟朽、歪闪严重。

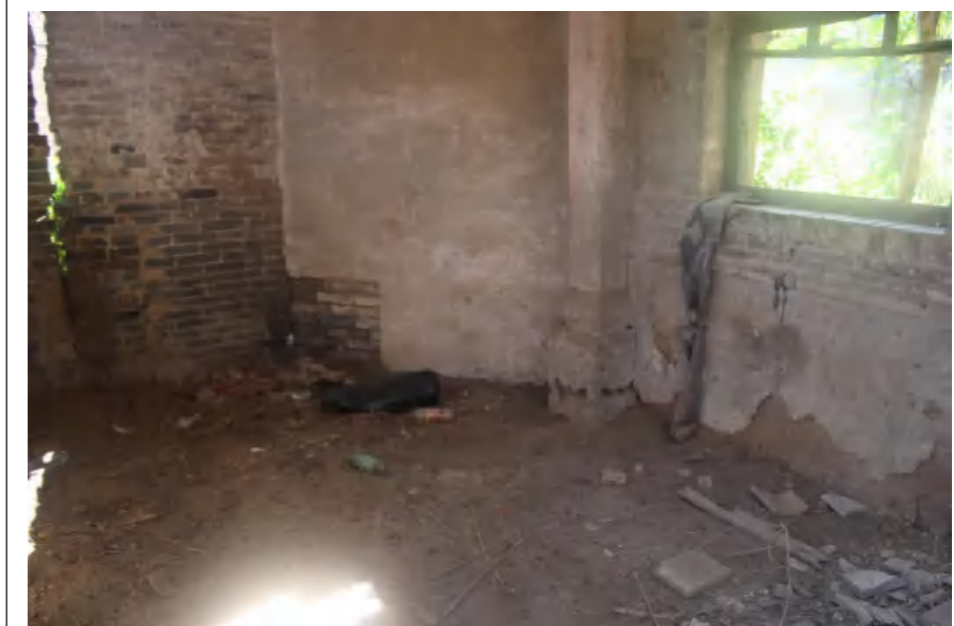
照片 12：后人增设墙体和装修现状。

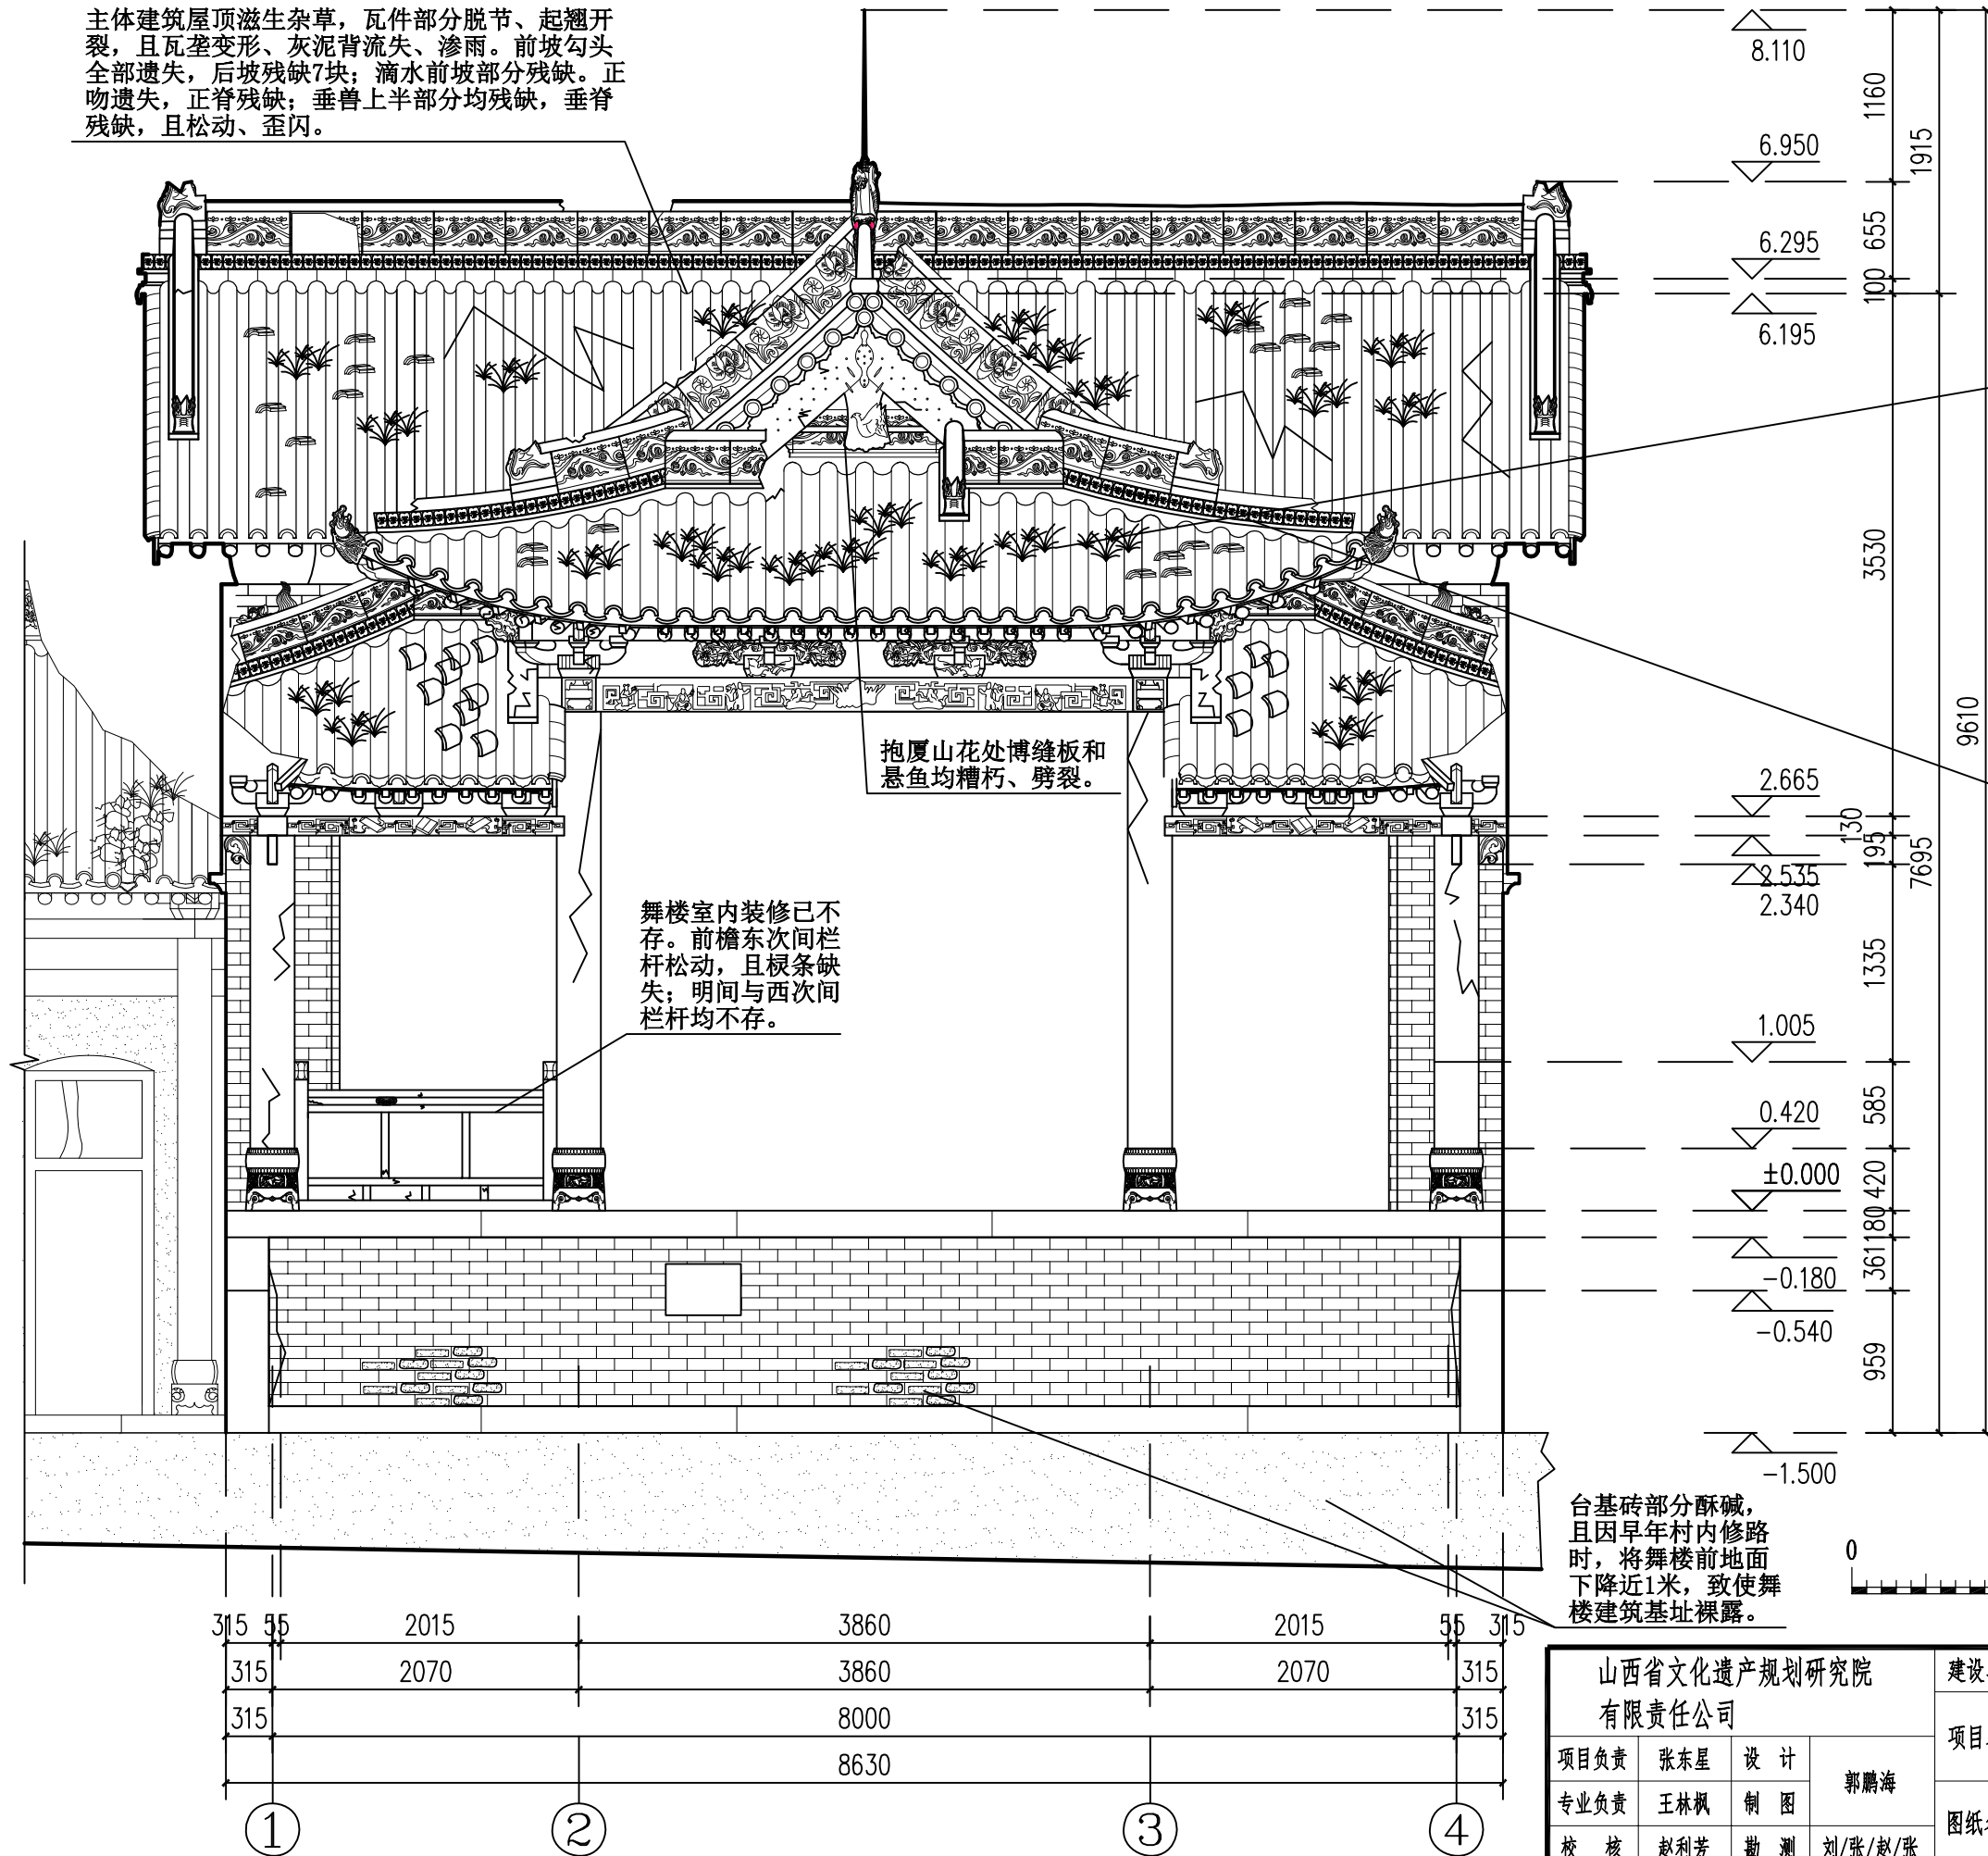
1M 舞楼正立面图 1:45

抱厦屋顶杂草丛生，瓦件脱节、起翘开裂，雨水侵蚀下渗，瓦垄变形、灰泥背流失、渗雨。屋面局部坍塌、塌陷，东西两次间翼角已塌毁，勾头、滴水不同程度下栽、松动；抱厦勾头、滴水部分遗失。

悬鱼均不存。东侧博缝砖部分缺失、松动、开裂。

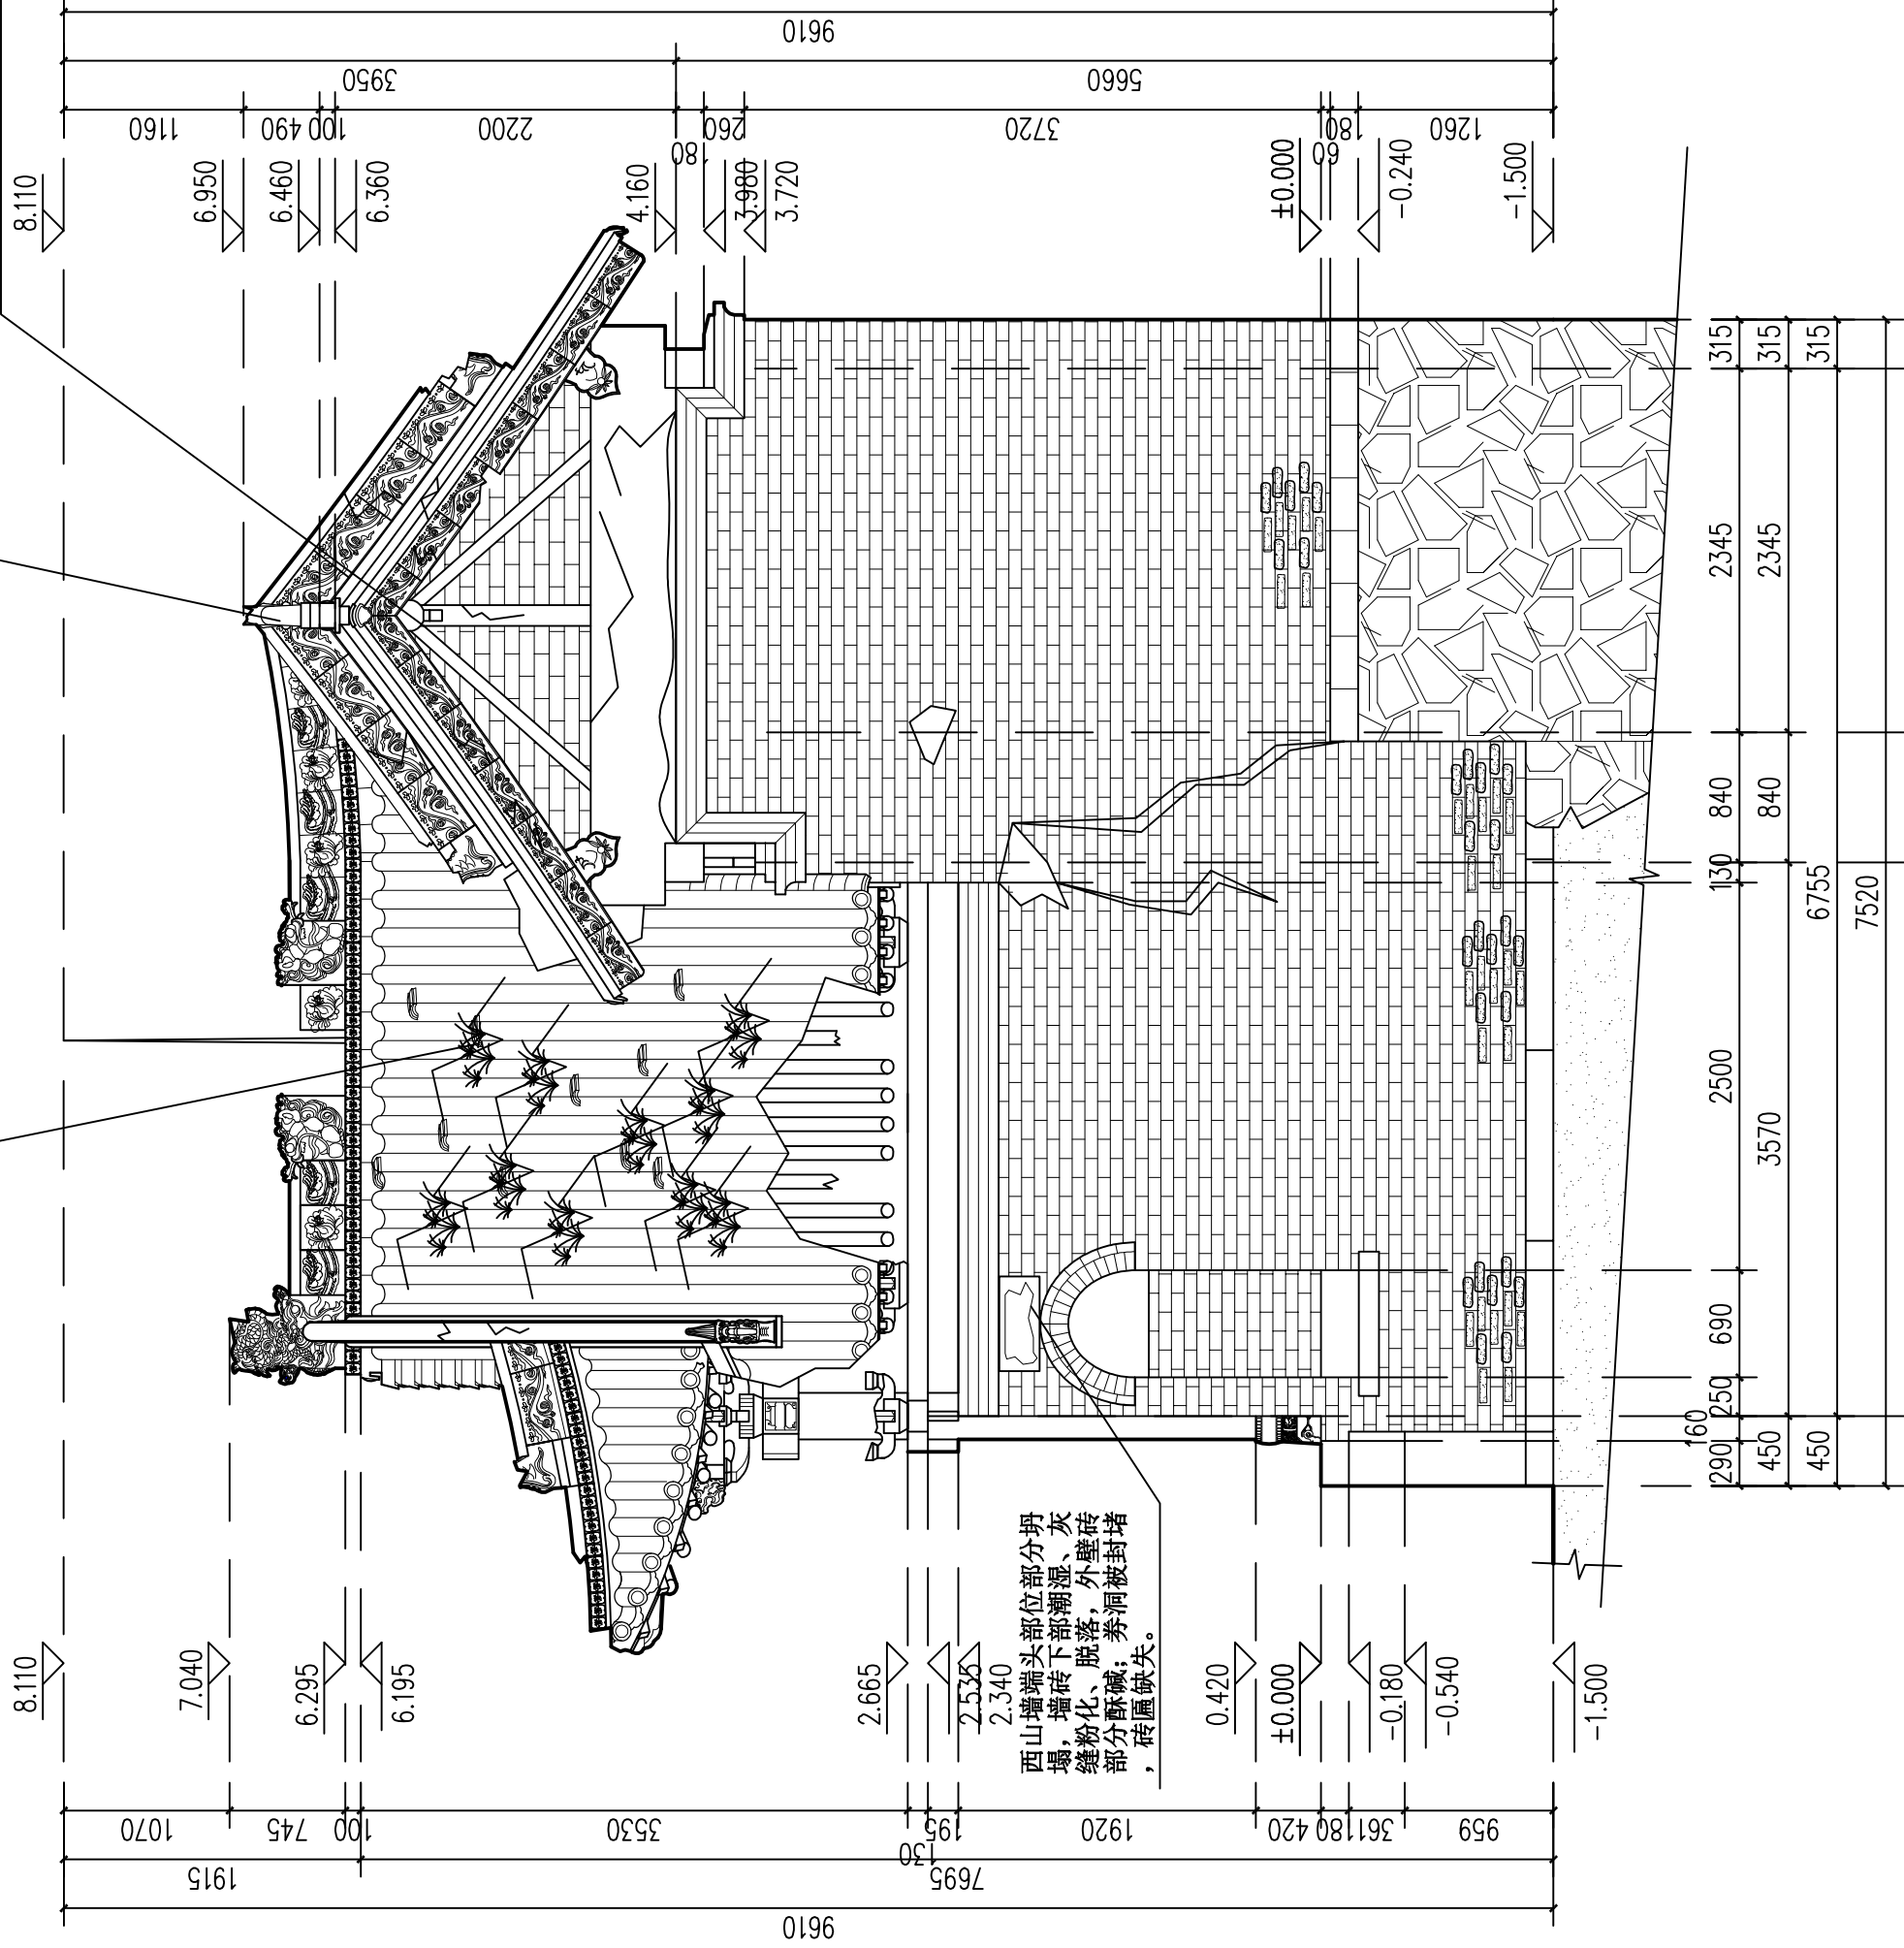
1:45 舞楼侧立面图

西山墙端头部位部分坍塌，墙砖下部潮湿、灰缝粉化、脱落，外壁砖部分酥碱；券洞被封堵，砖匾缺失。
