# 山西省翼城县郑庄兴福院保护修缮工程 设计方案

山西一建集团有限公司  
二零二五年七月

项目名称：山西省翼城县郑庄兴福院保护修缮工程

保护级别：县级文物保护单位

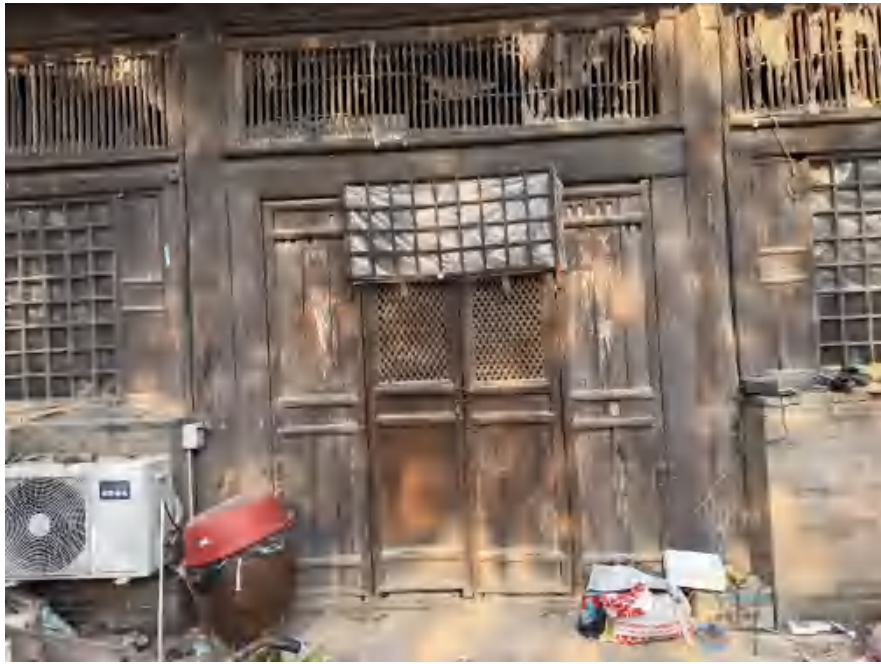
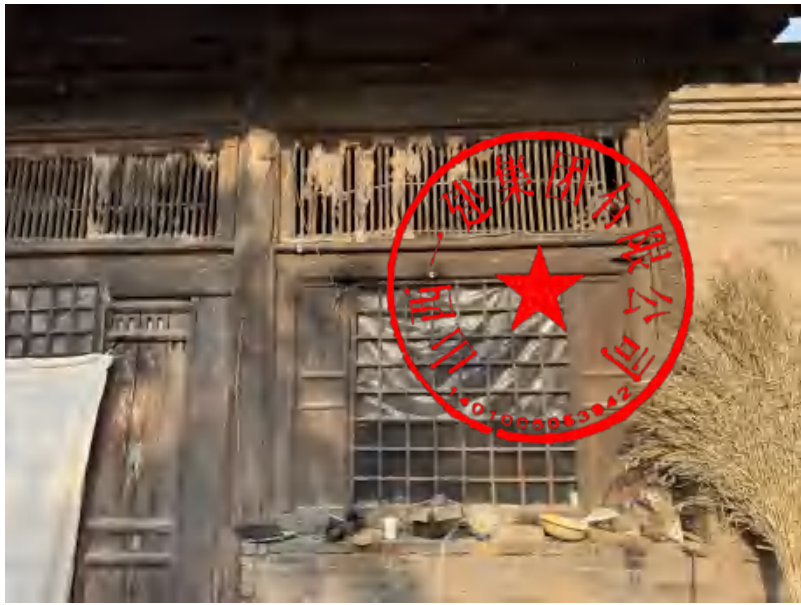
部位名称	装修	拍摄日期	2025. 6. 10	拍摄方向	由西向东	部位名称	装修	拍摄日期	2025. 6. 10	拍摄方向	由西向东

现状说明						现状说明					
明间装修槛框糟朽，隔扇松动、歪闪，裙板开裂，横披椽条变形。						次间装修槛框糟朽，边挺残缺，横披椽条断裂1根。					
部位名称	照壁	拍摄日期	2025. 6. 10	拍摄方向	由南向北	部位名称	照壁	拍摄日期	2025. 6. 10	拍摄方向	由南向北

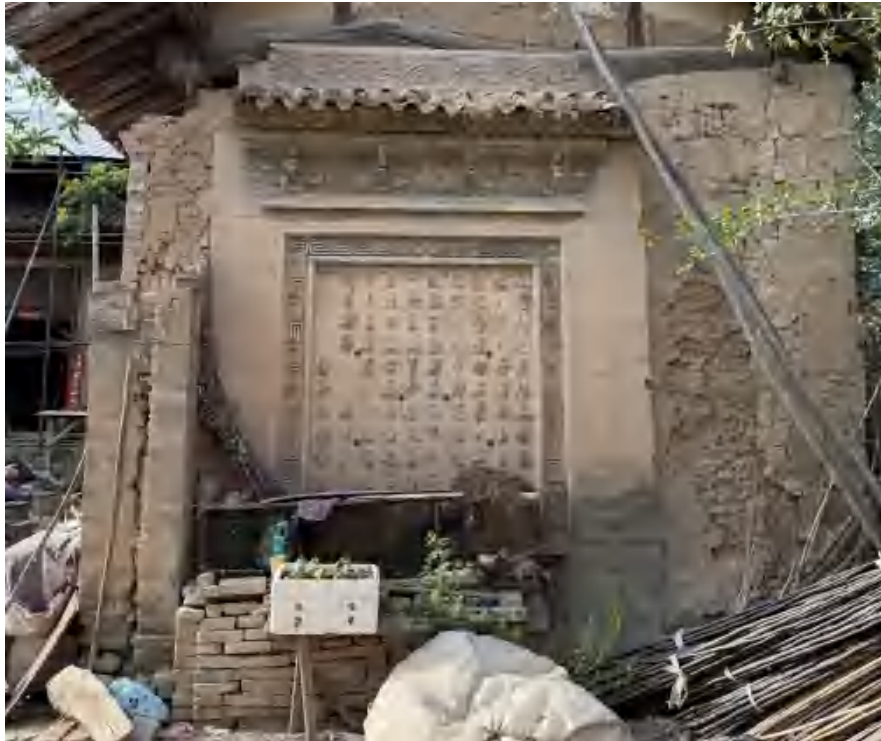
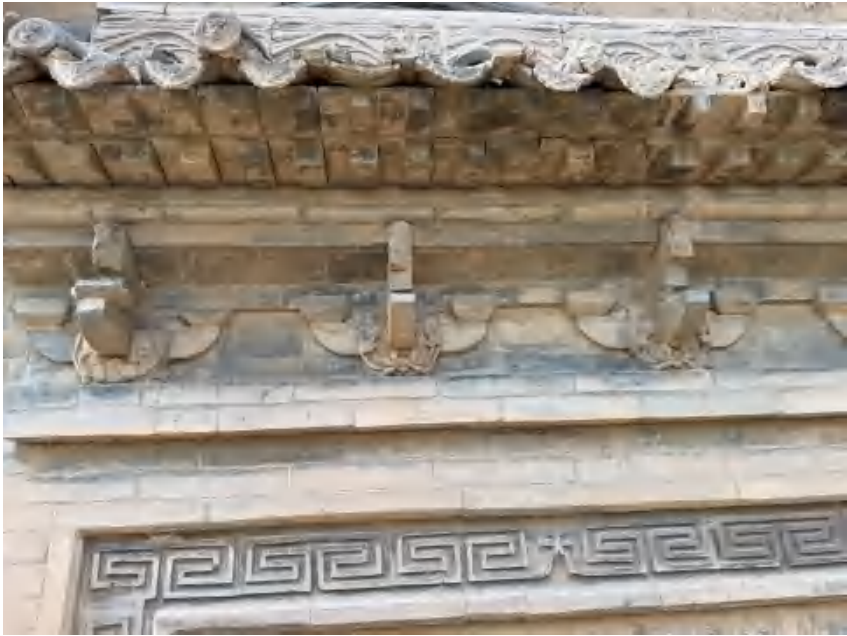
现状说明						现状说明					
照壁下部砖体风化、酥碱 3.2 m <sup>2</sup> ，檐口瓦件碎裂，吻兽缺失。壁心字体在文革时期破坏。						照壁斗拱耍头在文革时期破坏。

剔补照壁酥碱的砖体，补配屋面碎裂的瓦件及吻兽。参照临汾地区照壁斗拱形制、式样补配残缺的要头。

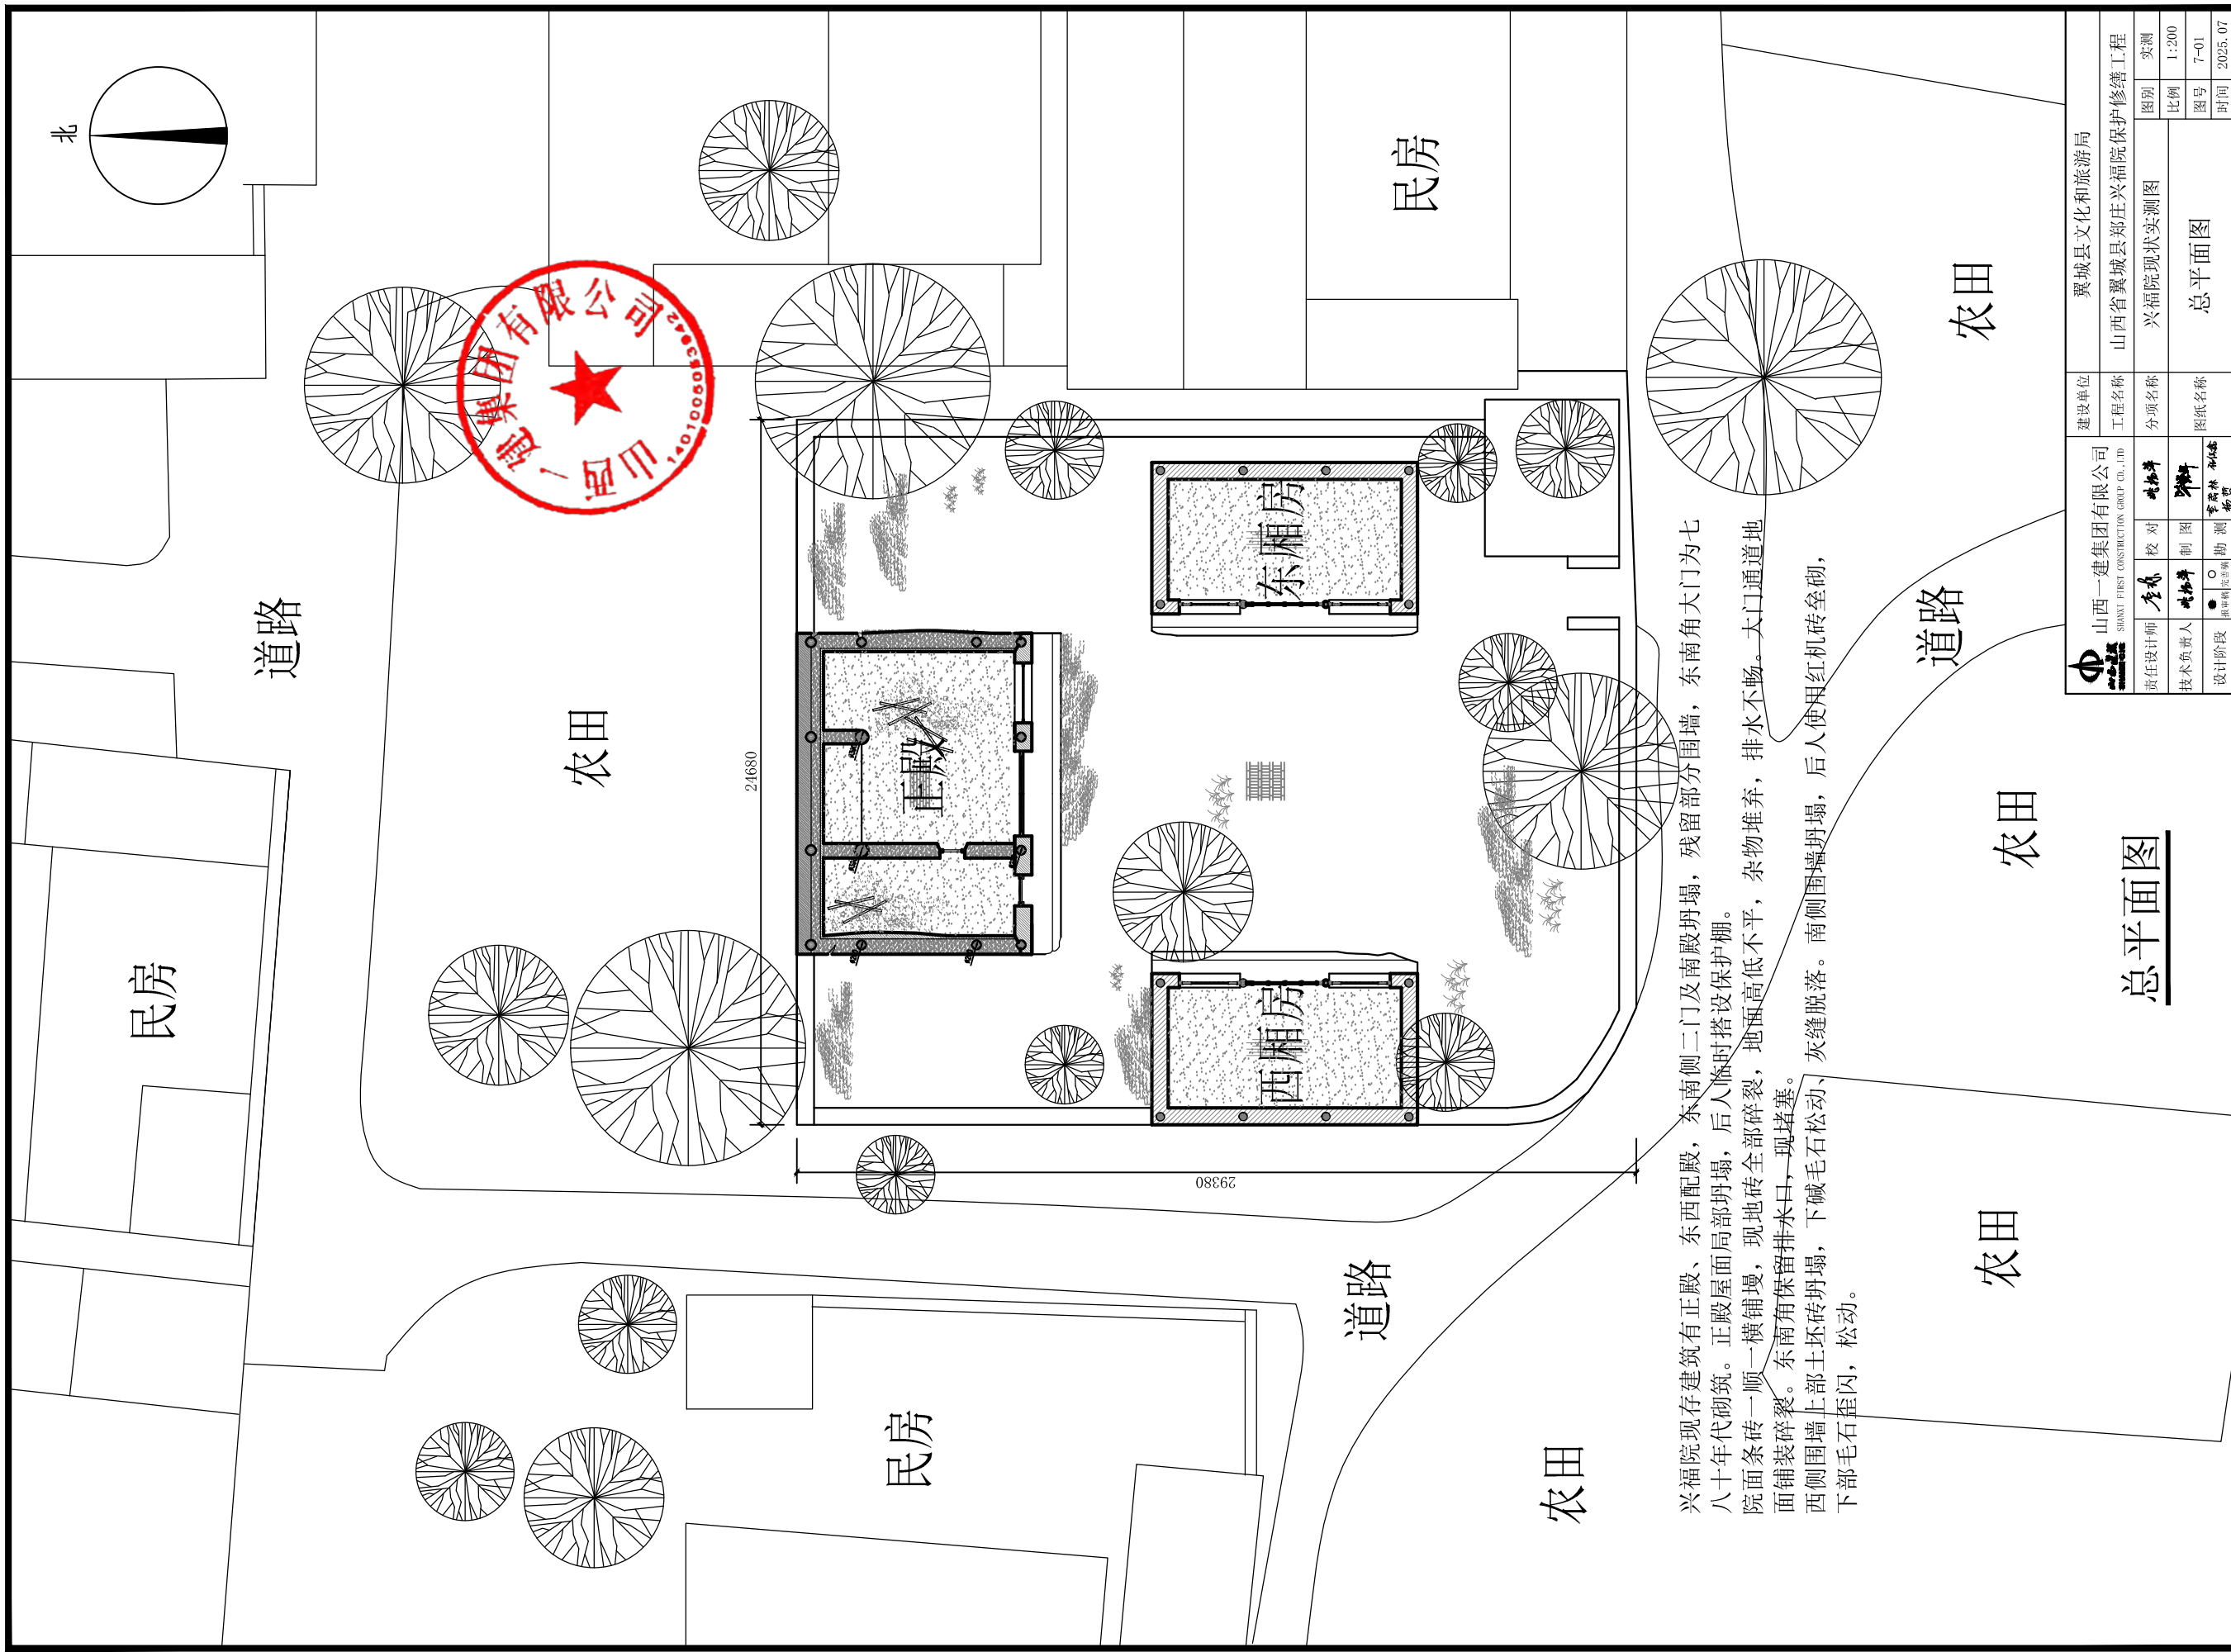
总平面图

兴福院现存建筑有正殿、东西配殿，东南侧二门及南殿坍塌，残留部分围墙，东南角大门为七八十年代砌筑。正殿屋面局部坍塌，后人临时搭设保护棚。院面条砖一顺一横铺埋，现地磚全部碎裂，地面高低不平，杂物堆积，排水不畅。大门通道地面铺装碎裂。东南角保留排水口，现堵塞。西侧围墙上部土坯坍塌，下碱毛石松动、下部毛石歪闪，松动。南侧围墙坍塌，灰缝脱落。南侧围墙坍塌，后人使用红机砖垒砌。

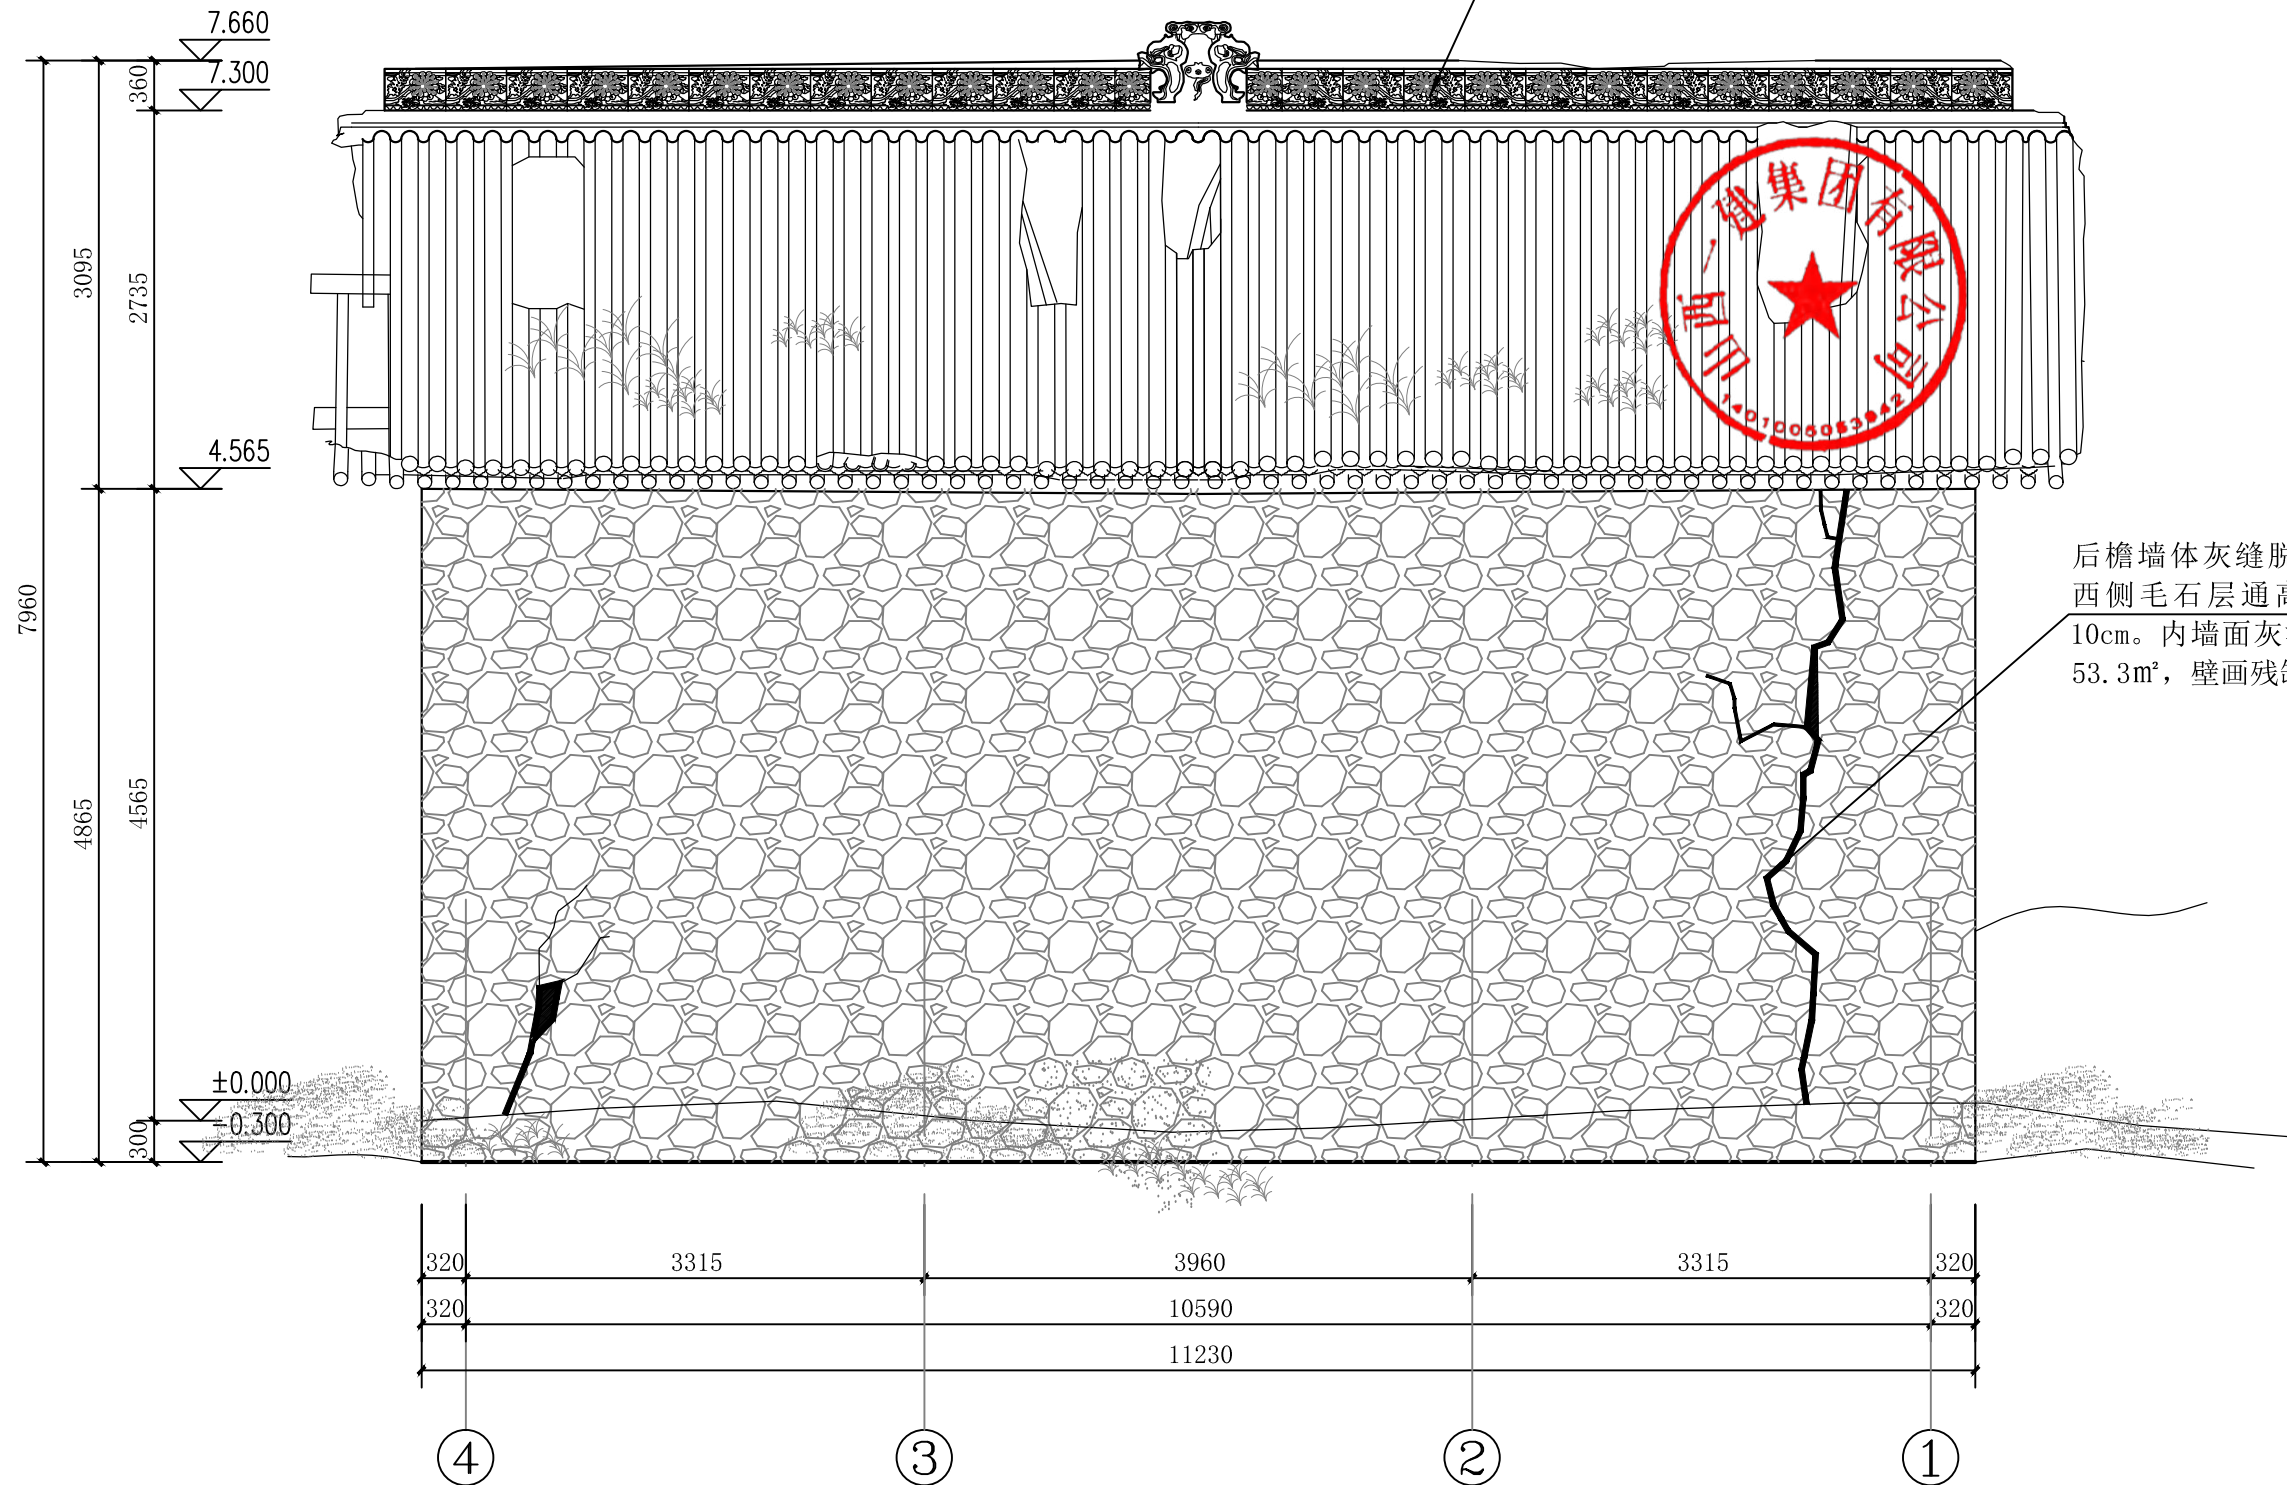
正殿背立面图

后檐墙体灰缝脱落，毛石松动，西侧毛石层通高开裂，裂缝宽10cm。内墙面灰泥层大面积脱落53.3m<sup>2</sup>，壁画残缺4.9m<sup>2</sup>。

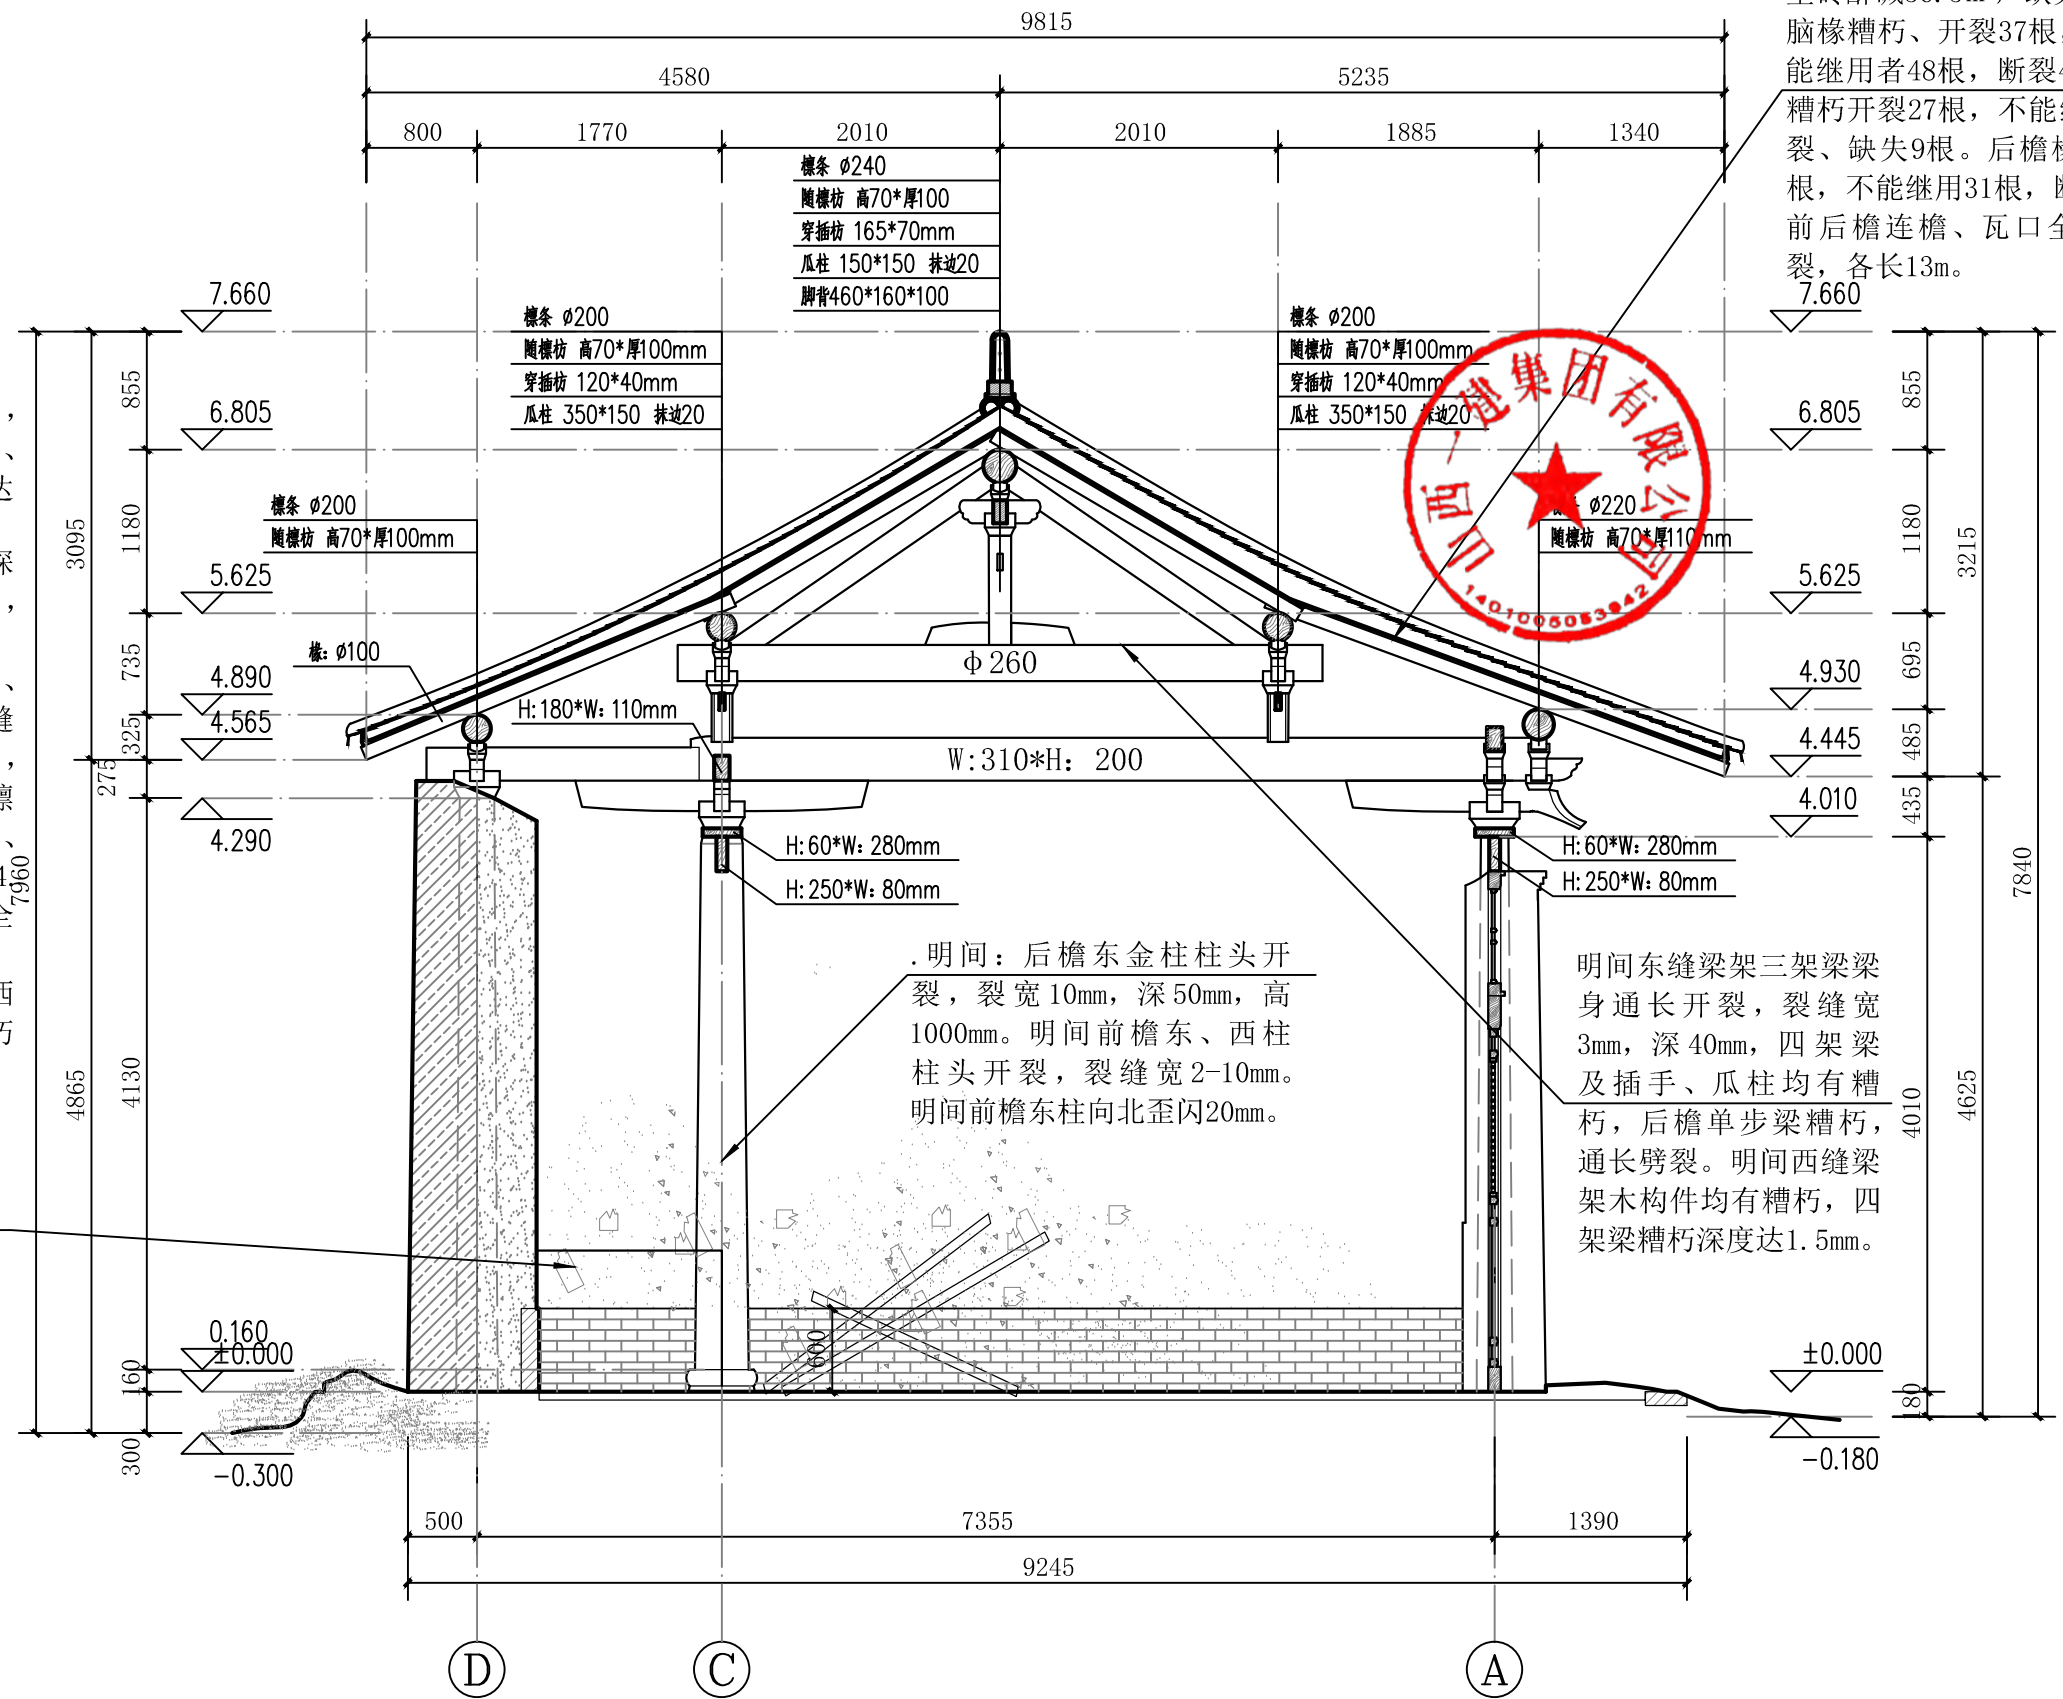
望砖酥碱56.5m<sup>2</sup>, 缺失24.5m<sup>2</sup>。  
 脑椽糟朽、开裂37根, 糟朽严重不能继用者48根, 断裂43根, 前檐椽糟朽开裂27根, 不能继用28根, 断裂、缺失9根。后檐椽糟朽开裂23根, 不能继用31根, 断裂10根。  
 前后檐连檐、瓦口全部沤朽、断裂, 各长13m。

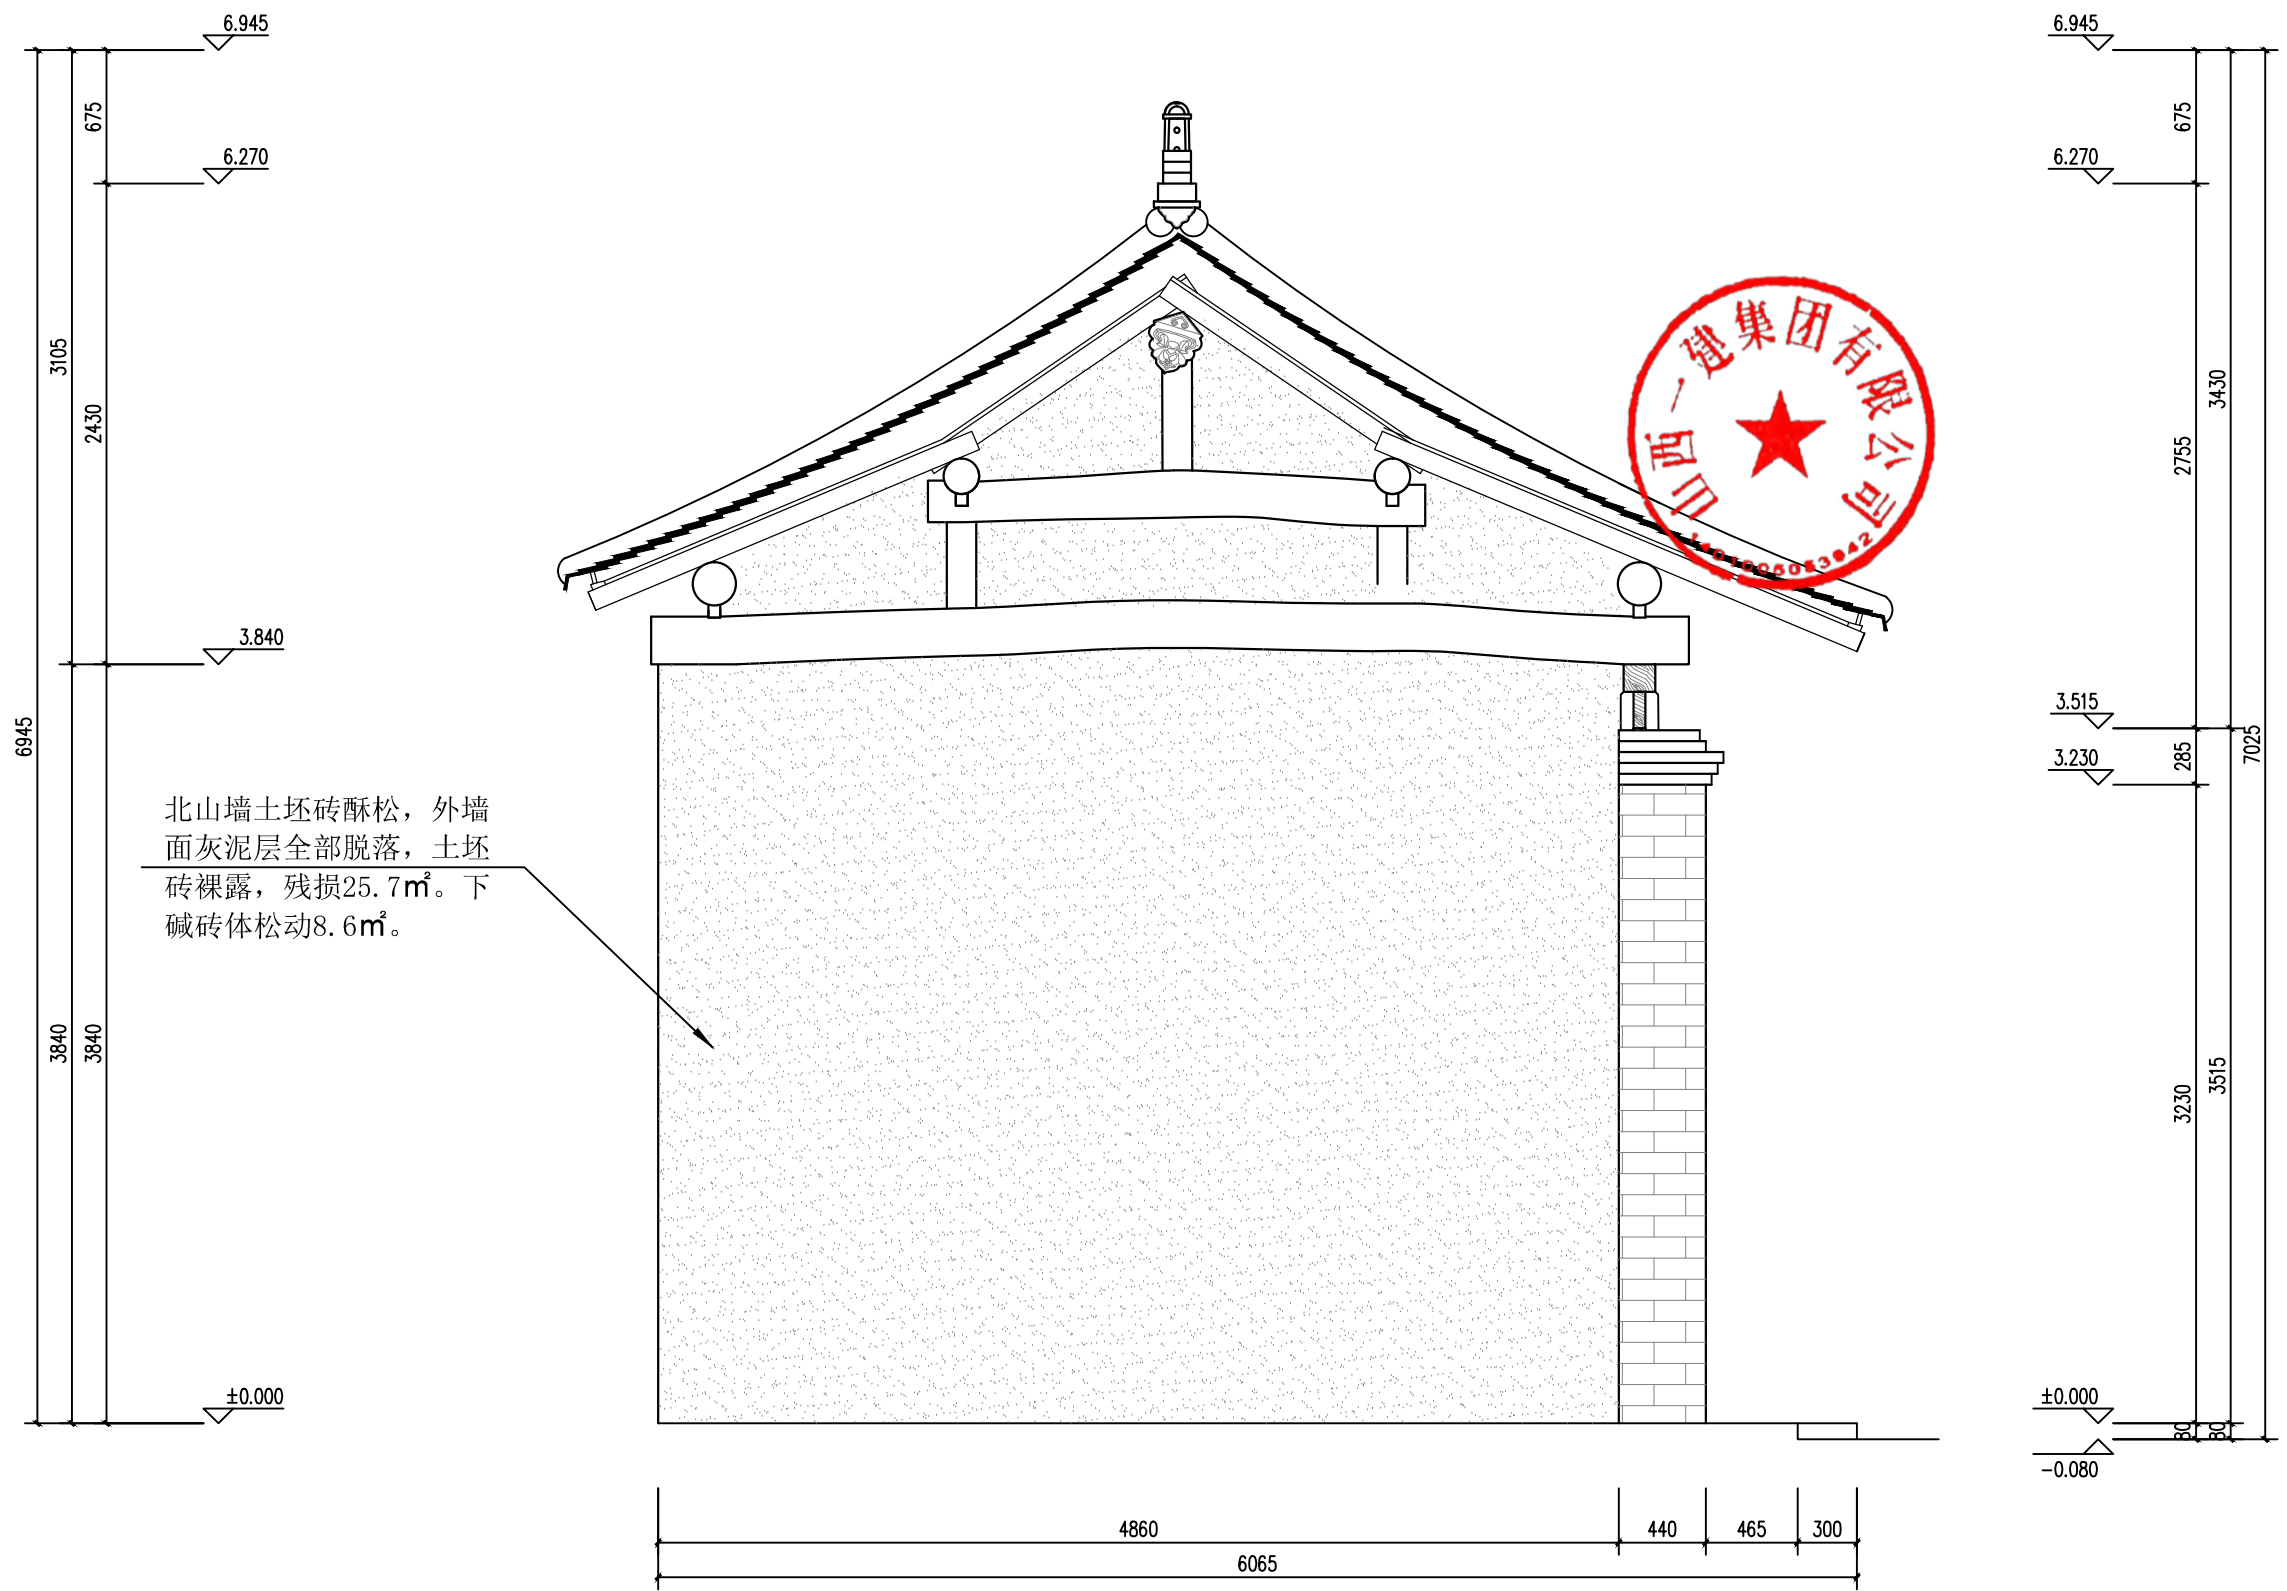
北山墙土坯砖酥松，外墙面灰泥层全部脱落，土坯砖裸露，残损 $25.7\text{m}^2$ 。下碱砖体松动 $8.6\text{m}^2$ 。

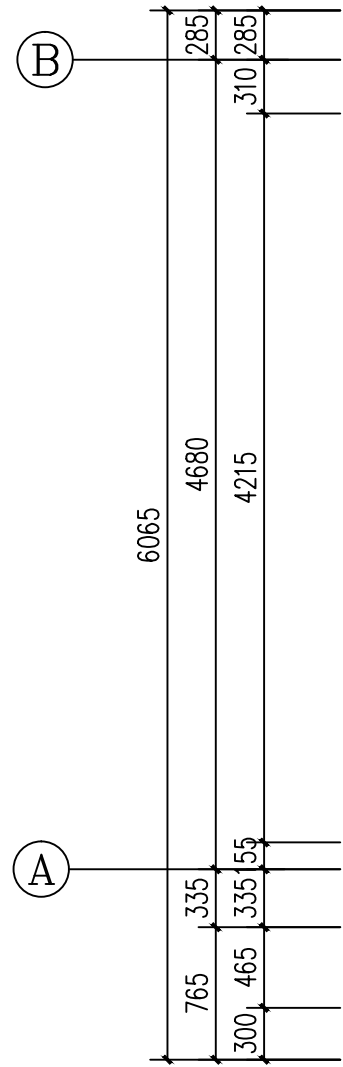
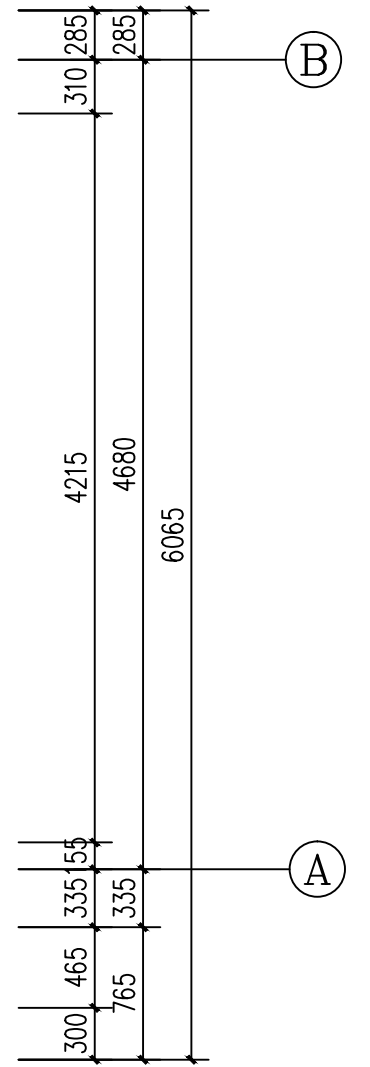
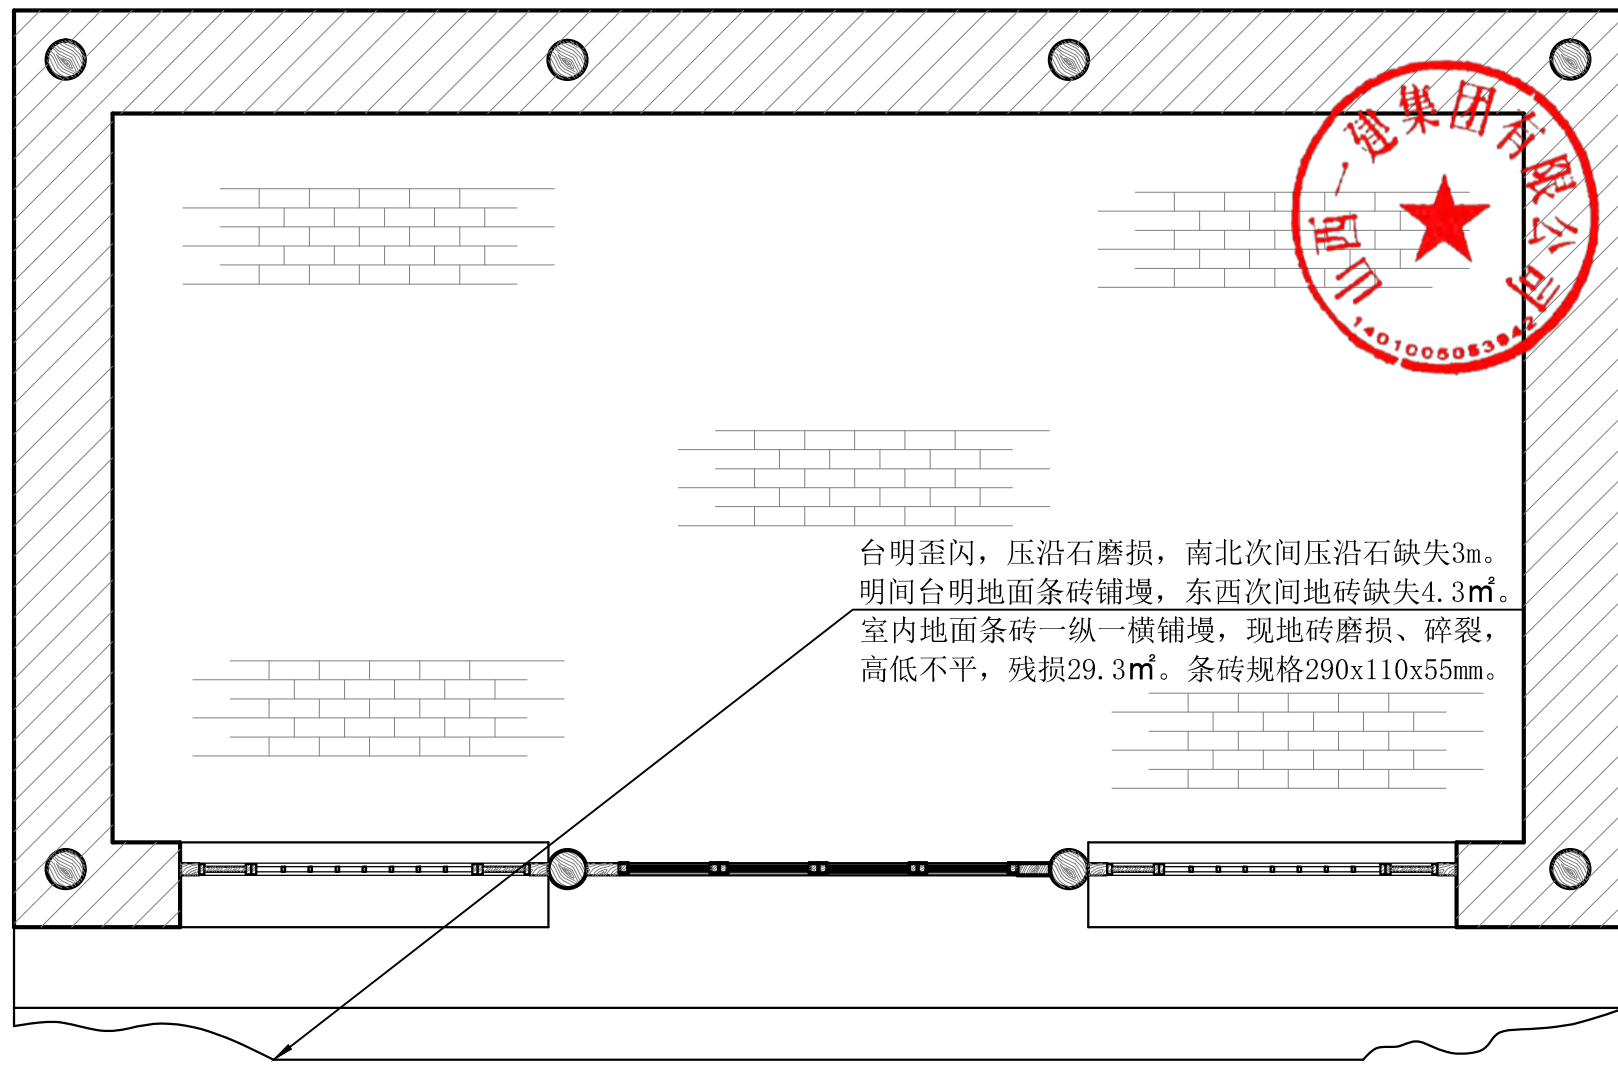
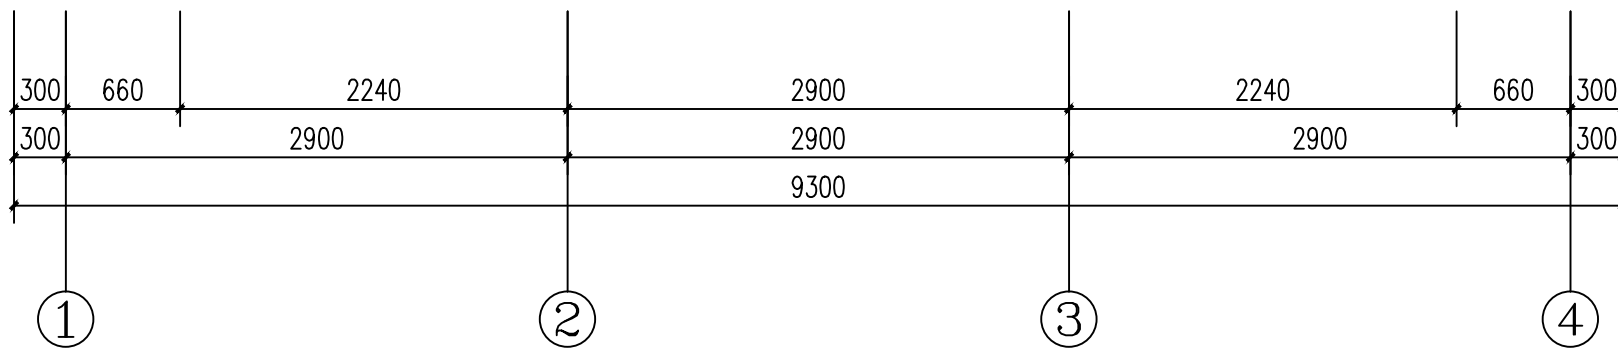
台明歪闪，压沿石磨损，南北次间压沿石缺失3m。  
明间台明地面条砖铺墁，东西次间地砖缺失4.3m<sup>2</sup>。  
室内地面条砖一纵一横铺墁，现地砖磨损、碎裂，  
高低不平，残损29.3m<sup>2</sup>。条砖规格290x110x55mm。
