## 山西省翼城县上交庙保护修缮工程设计方案

项目名称：山西省翼城县上交庙保护修缮工程设计方案

项目地点：山西省临汾市翼城县桥上镇上交村

设计单位：山西省文化遗产规划研究院有限责任公司

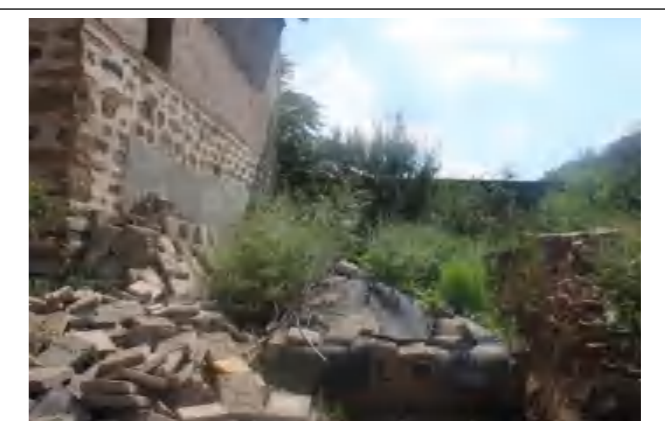
舞楼和东山门南侧现状

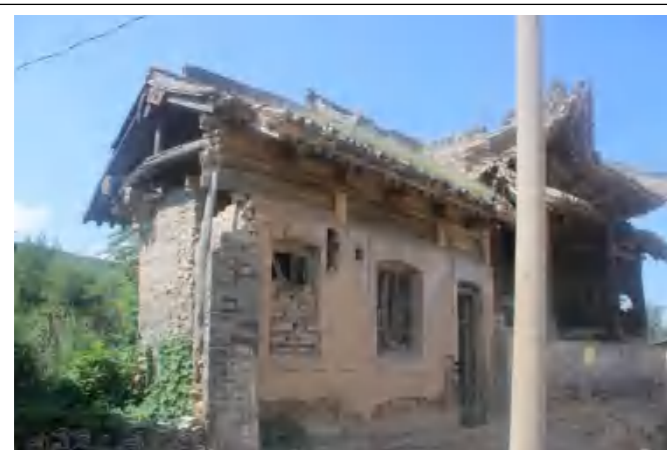
**残损：**前后檐墙均为后人增砌，东山墙 90%塌毁，且现存墙砖 40%酥碱。

后人增砌前檐墙现状

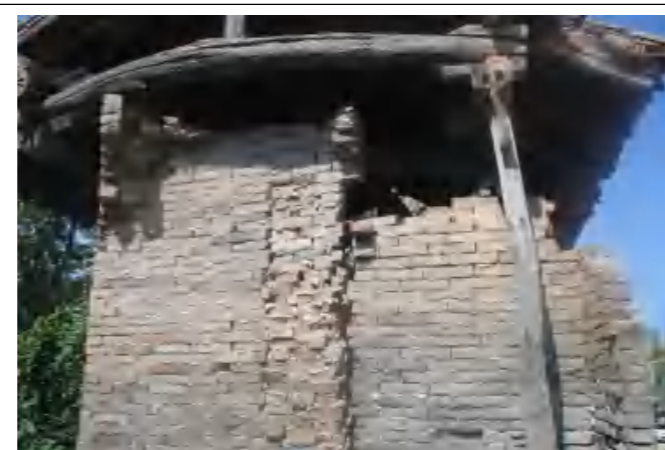
东山墙坍塌现状

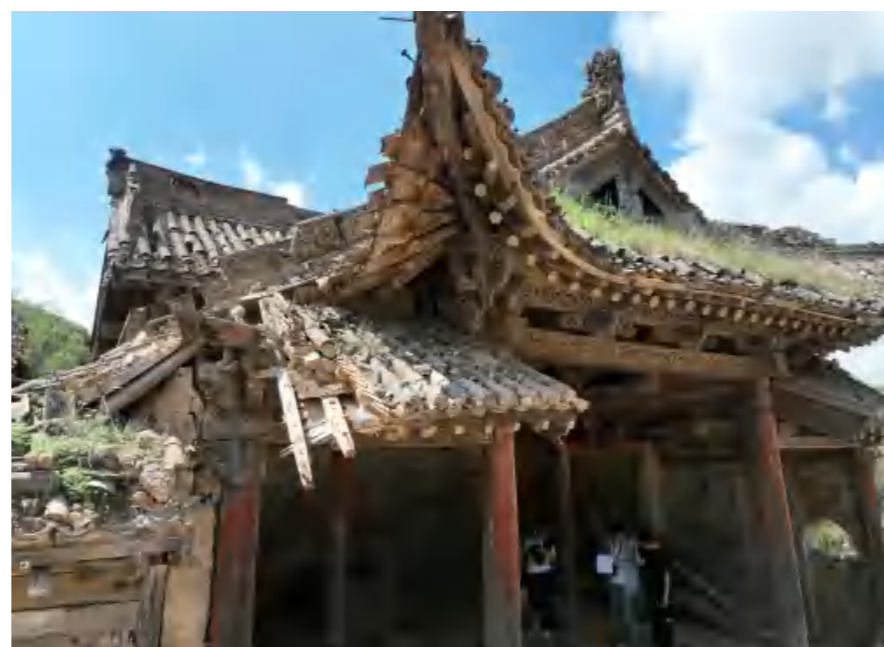
**残损：**舞楼自清代以后一直未经过整体维修，现状抱厦和主体建筑屋顶均杂草丛生，抱厦屋顶瓦件合计约 95%脱节、70%起翘开裂；主体屋顶瓦件合计约 80%脱节、55%起翘开裂，因常年雨水侵蚀下渗，逐渐导致瓦垄变形、灰泥背流失、渗雨。此外，抱厦屋面局部坍塌、塌陷，雨水直接倒灌室内，且东西两次间翼角已塌毁，明间东西两侧翼角均出现不同程度损毁现象。

照片 5：抱厦东次间屋面局部坍塌。

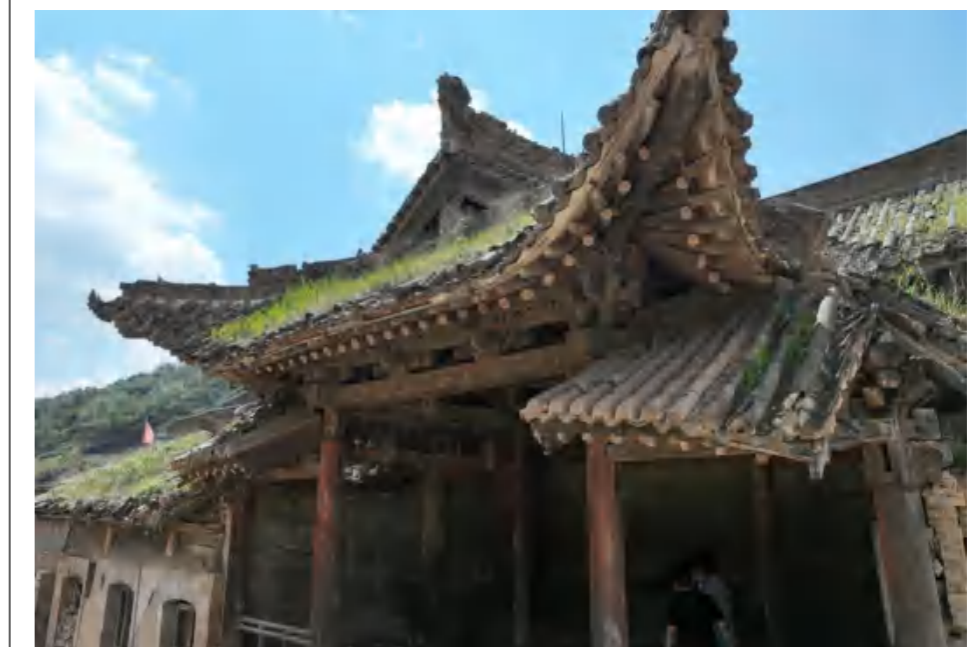
照片 6：抱厦西次间屋面局部坍塌。

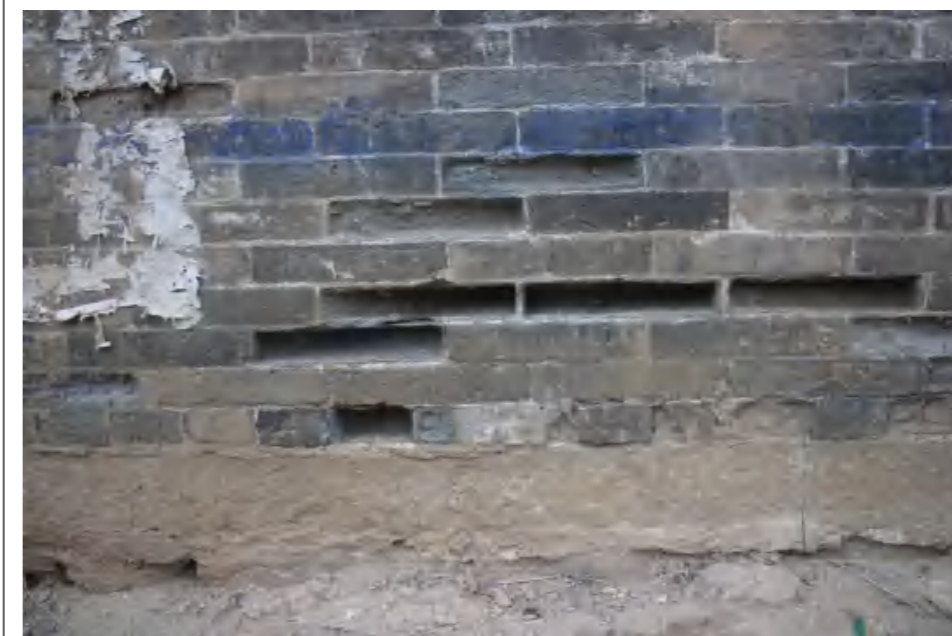
照片 33：台基砖酥碱，且灰缝脱落。

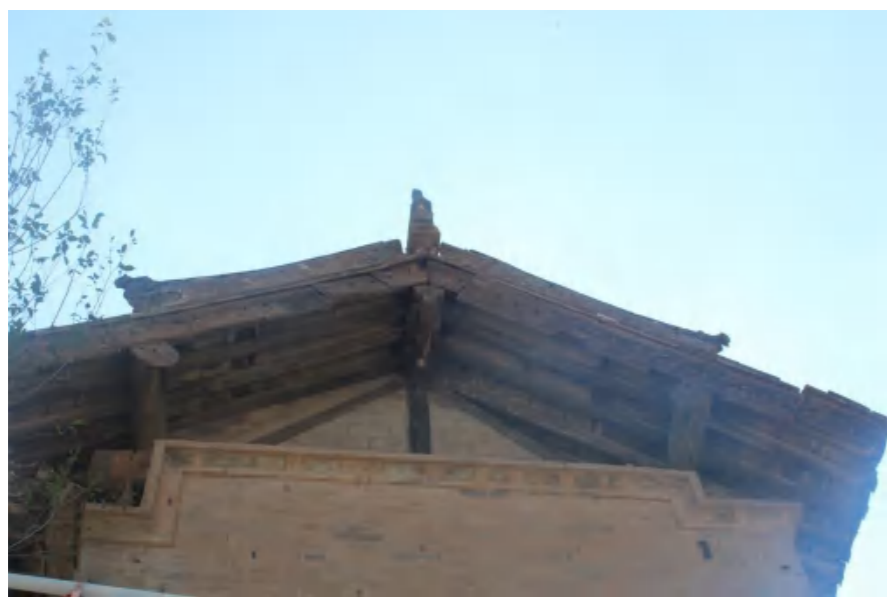
照片 4：博缝砖 30%残缺，且悬鱼缺失。

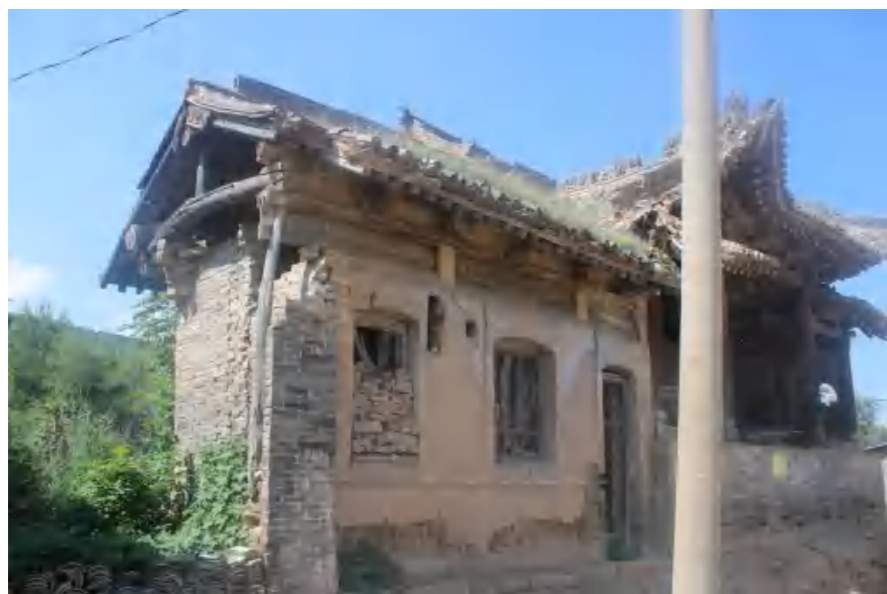
照片 10：前檐墙为后人增砌，东山墙 90%塌毁，且现存墙砖 40%酥碱。

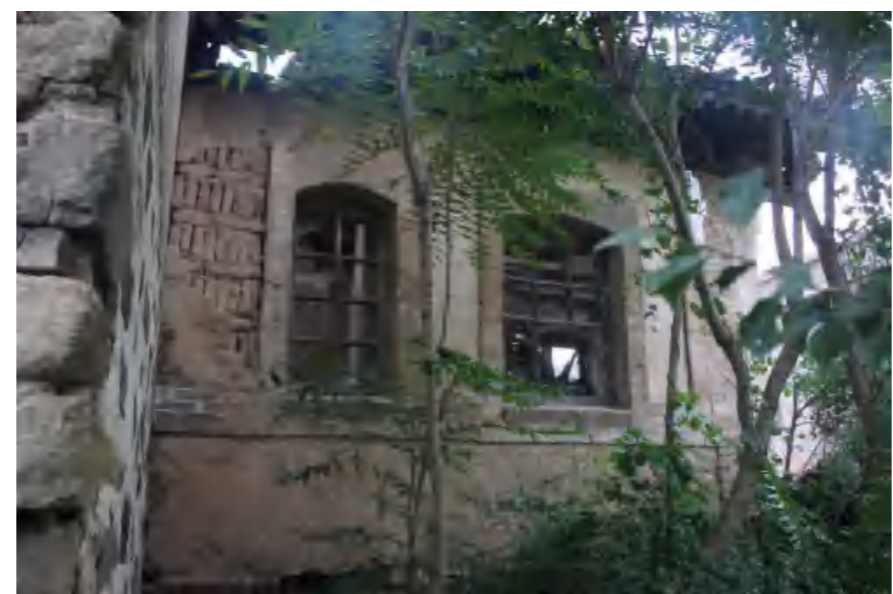
照片 11：后人增砌后檐墙现状。
