## 山西省翼城县上交庙保护修缮工程设计方案

项目名称：山西省翼城县上交庙保护修缮工程设计方案

项目地点：山西省临汾市翼城县桥上镇上交村

设计单位：山西省文化遗产规划研究院有限责任公司

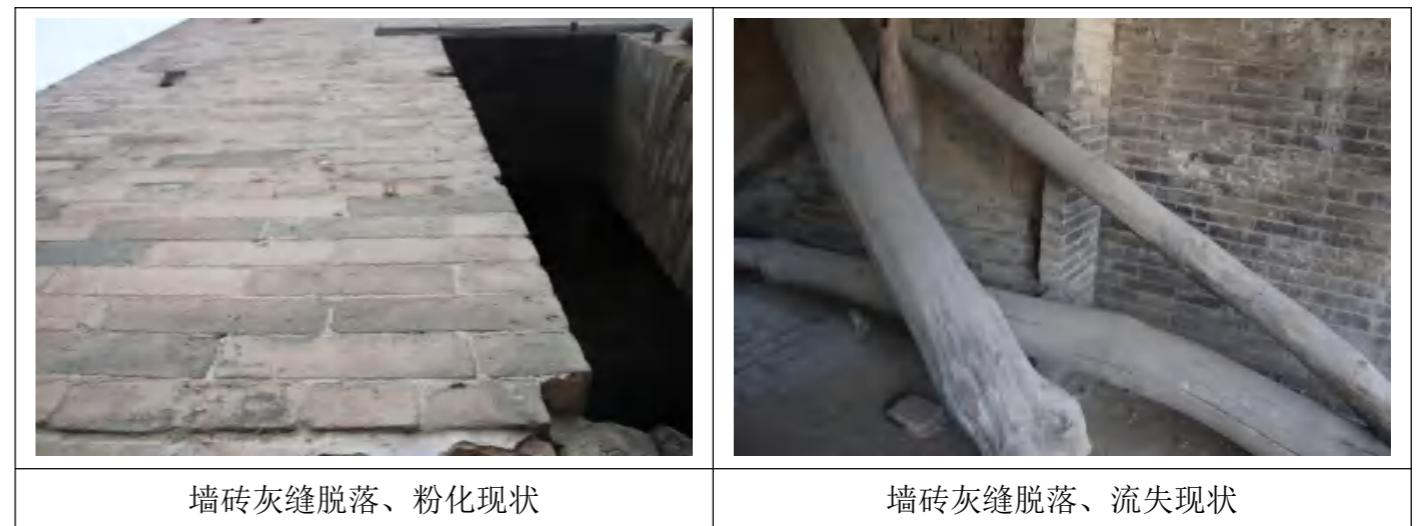
病害一：墙体年久失修，砖缝白灰脱落。

病害成因：墙体长期风吹日晒，雨水打湿墙体，白灰雨水膨胀，日晒后，白灰收缩，白灰经过膨胀、收缩，久而久之呈现粉末状，风一吹，白灰脱落，造成墙体砖缝白灰不饱满、脱落的状态。

墙砖灰缝脱落、粉化现状

墙砖灰缝脱落、流失现状

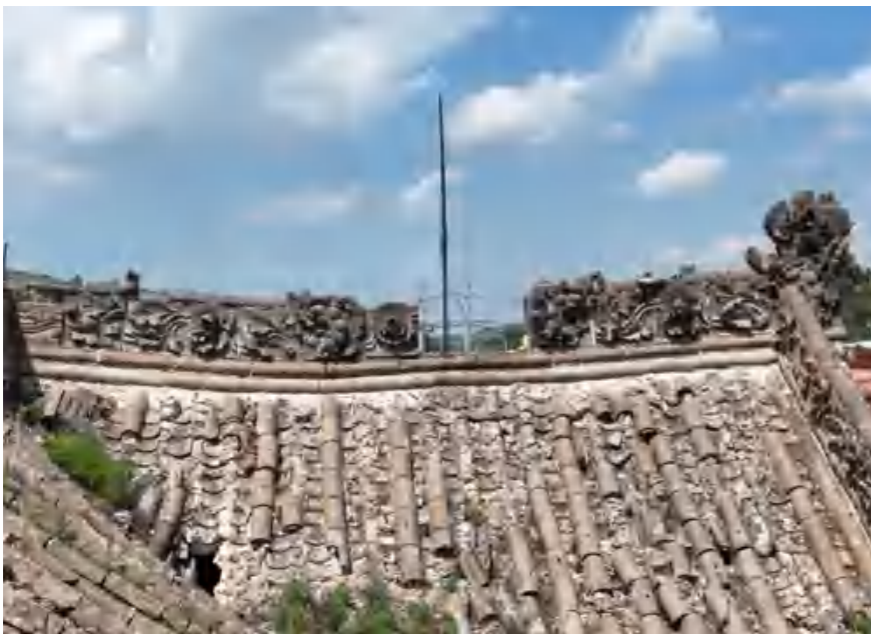
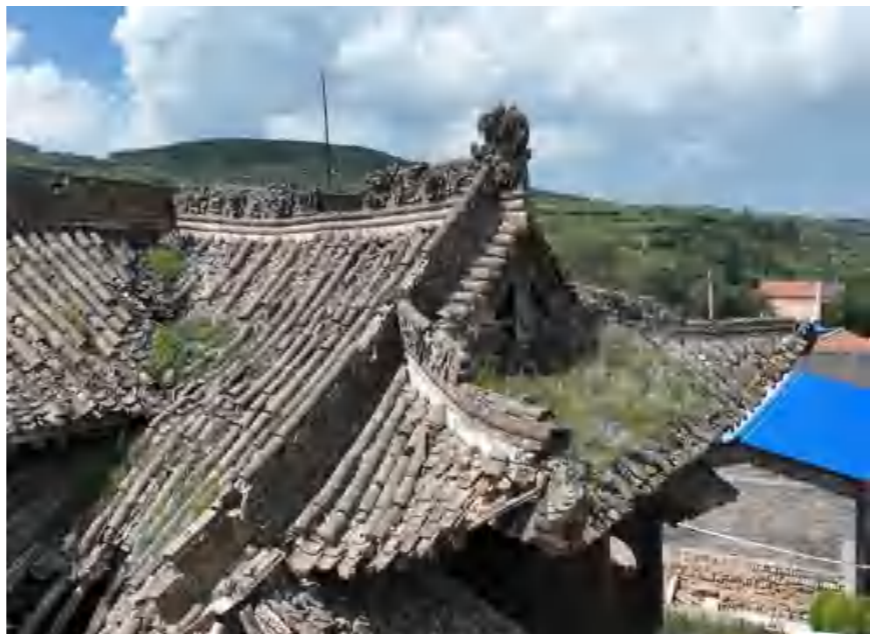
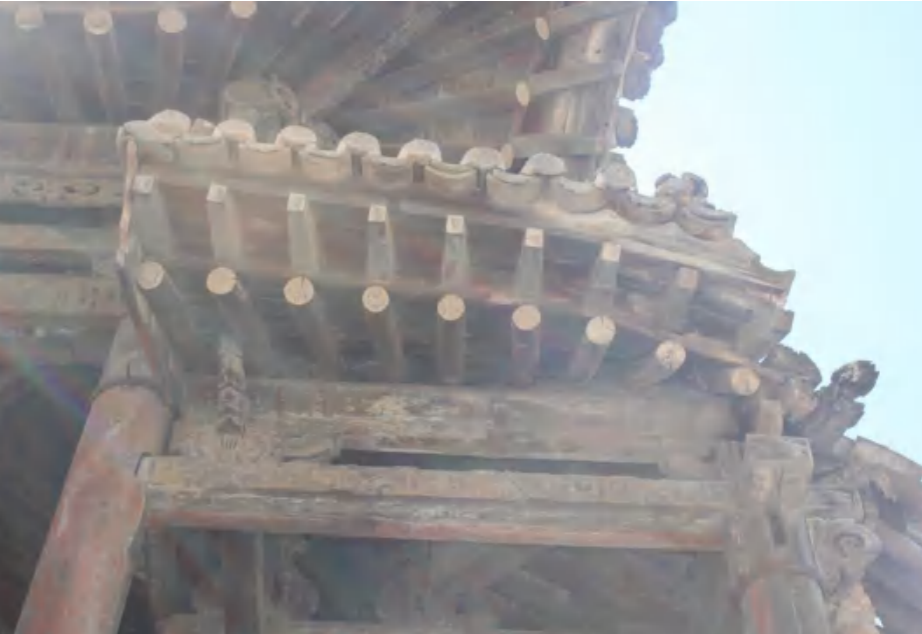
<p>照片 7：抱厦脊刹仅存吞口，正脊缺失 2 块，且全部松动。</p>	<p>照片 8：垂兽全部缺失，垂脊合计 9 块残缺；明间翼角西侧戩兽缺失。</p>	<p>照片 9：抱厦西次间翼角椽不存。</p>

**设计：**检修加固现存正吻，并补配缺失正吻；根据脊刹吞口及翼城南撤东岳庙正殿脊刹风格补配脊刹；依现存正脊补配缺失 2 块正脊，并重新拆安加固。依现存望兽风格补配垂兽，依现存垂脊补配 9 块残缺垂脊；依现存戩兽风格补配明间翼

角西侧戗兽，东侧戗兽补配上半部分，补配 2 块残缺戗脊；博脊补配 4 块，补配 1 座缺失望兽，对残缺望兽补配上半部分。依西侧翼角力士和套兽补配东侧遗失部分。东西次间屋面依现存望兽和脊饰补配东次间望兽、1 块缺失正脊，2 块缺失垂脊和戗脊、戗兽；并重新制安西次间屋面吻兽和脊饰。

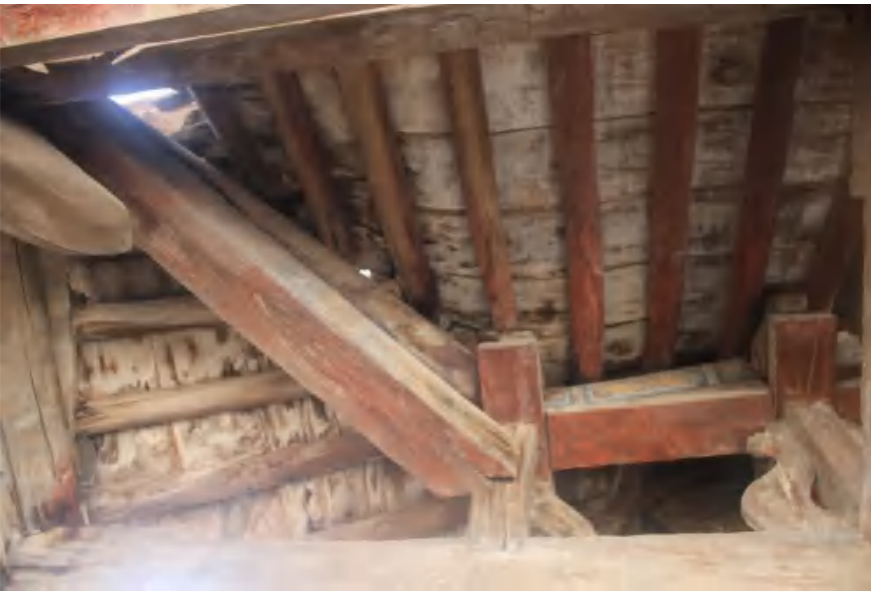
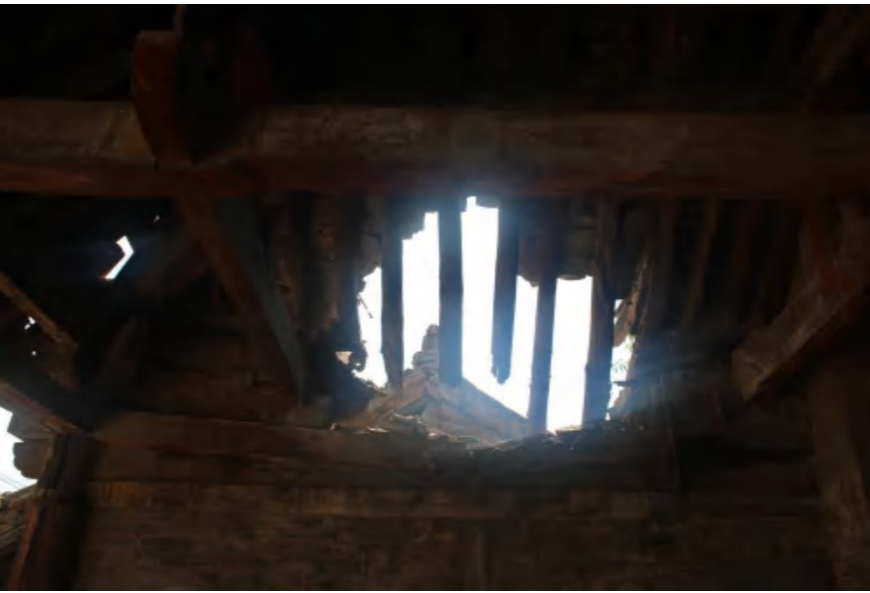
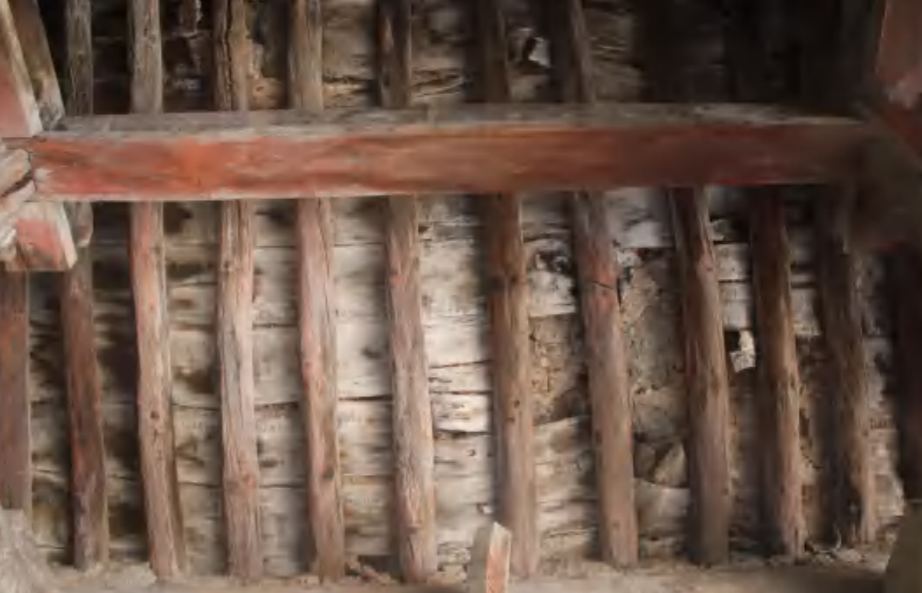
<p>照片 10：抱厦望板糟朽、凹陷。</p>	<p>照片 11：东侧望板约 2.6 m<sup>2</sup>坍塌。</p>	<p>照片 12：抱厦望板局部损毁，圆椽糟朽、折裂。</p>

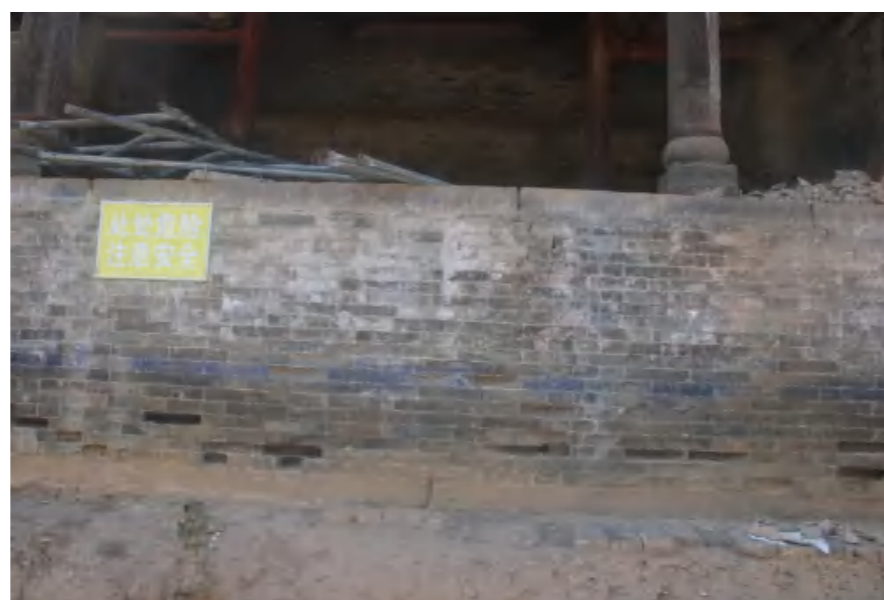
照片 32：台基砖合计约 58 块砖酥碱（碱深 $\geq 2\text{cm}$ ）。
