# 山西省翼城县郑庄兴福院保护修缮工程 设计方案

山西一建集团有限公司  
二零二五年七月

项目名称：山西省翼城县郑庄兴福院保护修缮工程

保护级别：县级文物保护单位

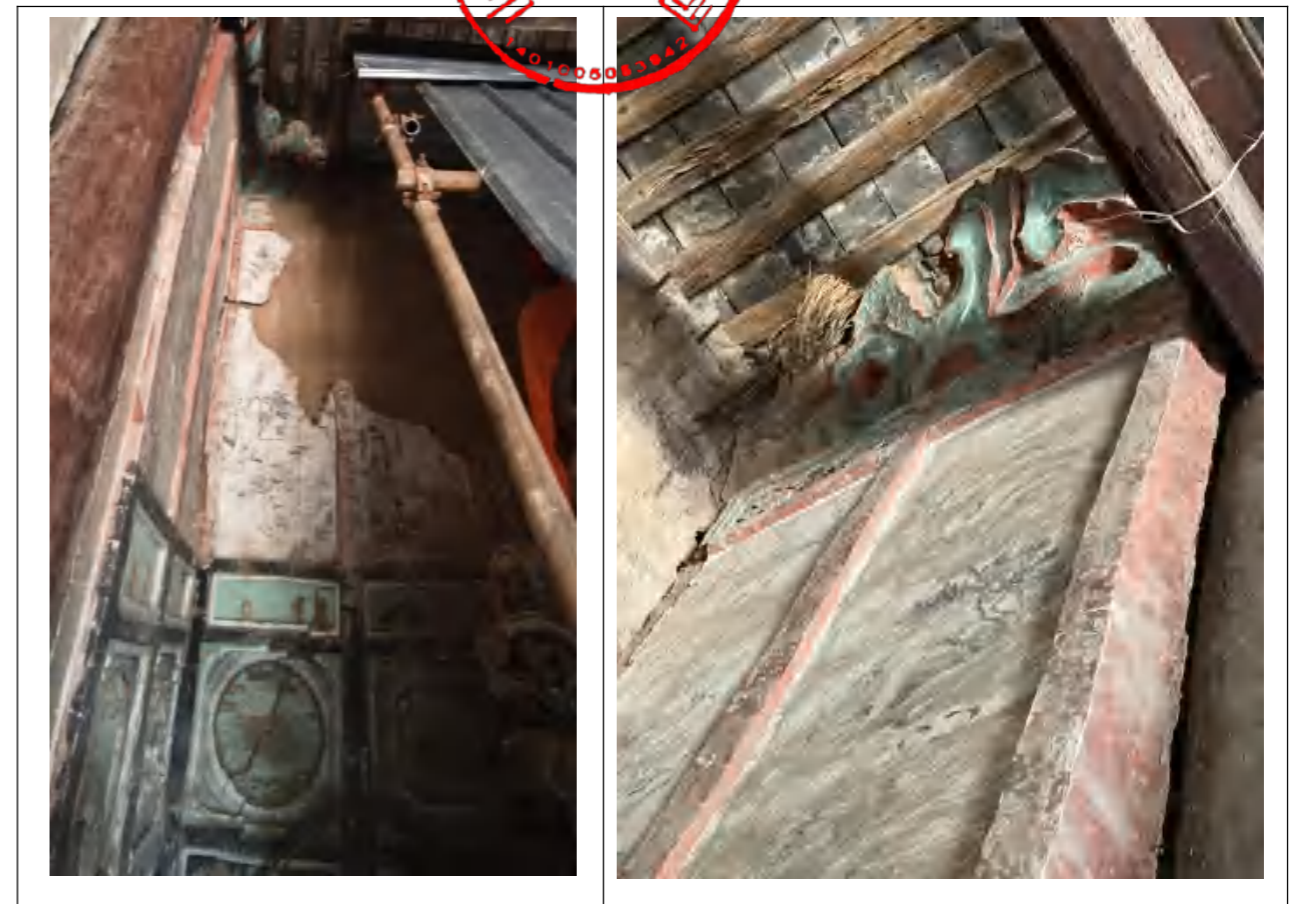
**壁画：**正殿明间后檐残存壁画 2 平方米
